Commune : LA FERTE-SAINT-AUBIN

## Piscine, 11 Rue Lowendal

Rivière : Le Cossion

**1** Repère(s) sur le site**GÉNÉRAL****Unité de gestion :** Loire-Allier-Cher-Indre**Code :** CER\_COS16\_S\_17**Date de mise à jour :** 13/10/2017**Auteur :** A. Bontemps - Cerema Normandie-Centre

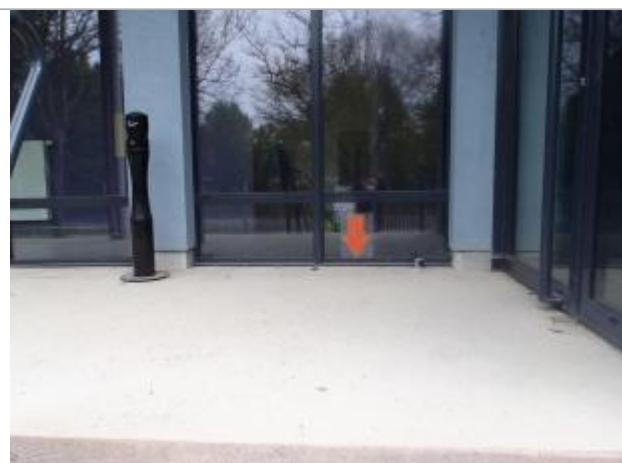
Repère (source : CEREMA Normandie-Centre)

**31 Mai 2016**Nature de l'inondation : **Débordement de cours d'eau**Altitude calculée de l'eau : **102.64 m**Nature du repère : **Témoignage oral****Commentaires :** + 5 cm d'eau en haut de la dernière marche à l'entrée de la piscine. Fiabilité du repère : Fiable.**GÉNÉRAL****Code :** CER\_COS16\_R\_17\_1**Date de mise à jour :****Auteur :** A. Bontemps - Cerema

**MARQUE****Maximum de l'inondation :** Oui**Visibilité :** Oui**État du repère :** Bon**Pérennité :** Longue**Repère calculé :** Non renseigné**PHEC :** Non renseigné**SOURCE DE REPÉRAGE : CEREMA DT NORMANDIE CENTRE (SITE DE BLOIS), LE COSSON, CRUE DE MAI-JUIN 2016 - 07/09/2017****Type de repérage :** Campagne de terrain post-inondation
