Commune : **LA FERTE-SAINT-AUBIN** | Rivière : **Le Cosson**

**Rue des temples**

**Unité de gestion :** Loire-Allier-Cher-Indre  
**Code :** CER\_COS16\_S\_18      **Date de mise à jour :** 13/10/2017  
**Auteur :** A. Bontemps - Cerema Normandie-Centre

**SOURCE DE REPÉRAGE :** CEREMA DT NORMANDIE CENTRE (SITE DE BLOIS), LE COSSON, CRUE DE MAI-JUIN 2016 - 07/09/2017

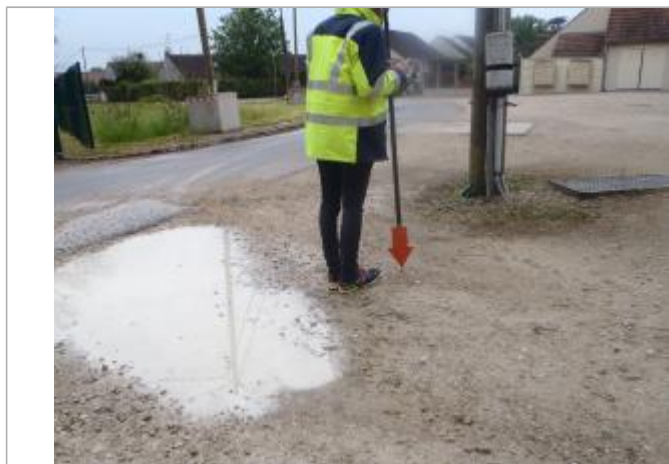
Repère (source : CEREMA Normandie-Centre)

**Commentaires :** La limite maximale de l'eau se situe à 1,50 m avant le poteau électrique. Fiabilité du repère : Moyenne.

**Maximum de l'inondation :** Oui  
**Visibilité :** Oui      **État du repère :** Moyen  
**Pérennité :** Moyenne      **Repère calculé :** Non renseigné  
**PHEC :** Non renseigné
