Commune : LA FERTE-SAINT-AUBIN

Déchetterie - rue Denis Papin

Rivière : Le Cossion

1 Repère(s) sur le site**GÉNÉRAL****Unité de gestion :** Loire-Allier-Cher-Indre**Code :** CER_COS16_S_20**Date de mise à jour :** 13/10/2017**Auteur :** A. Bontemps - Cerema Normandie-Centre

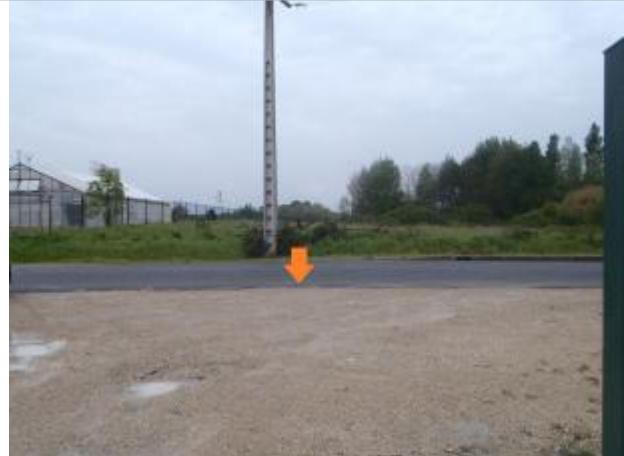
Site (source : CEREMA Normandie-Centre)

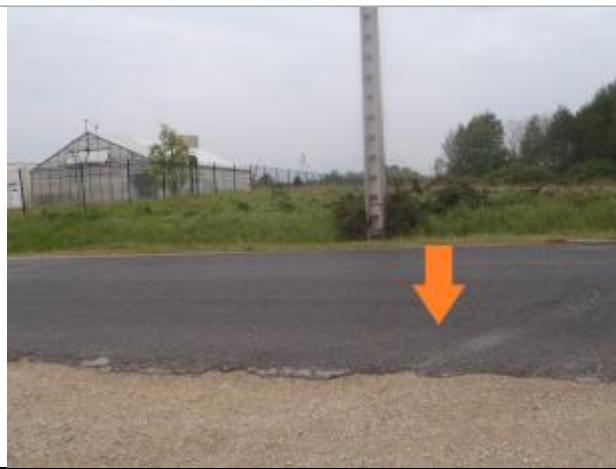
**31 Mai 2016****Nature de l'inondation :** Débordement de cours d'eau**Altitude calculée de l'eau :** **102.11 m****Nature du repère :** Témoignage oral**Commentaires :** L'eau est montée au milieu de la route en face du poteau électrique. Fiabilité du repère : Moyenne.**GÉNÉRAL****Code :** CER_COS16_R_20_1**Date de mise à jour :****Auteur :** A. Bontemps - Cerema

MARQUE**Maximum de l'inondation :** Oui**Visibilité :** Non**État du repère :** Bon**Pérennité :** Longue**Repère calculé :** Non renseigné**PHEC :** Non renseigné

Repère (source : CEREMA Normandie-Centre)
