Commune : **LA FERTE-SAINT-AUBIN**Rivière : **Le Cosson****Domaine de la Chartraine****1** Repère(s) sur le site**GÉNÉRAL****Unité de gestion :** Loire-Allier-Cher-Indre**Code :** CER\_COS16\_S\_23**Date de mise à jour :** 13/10/2017**Auteur :** A. Bontemps - Cerema Normandie-Centre

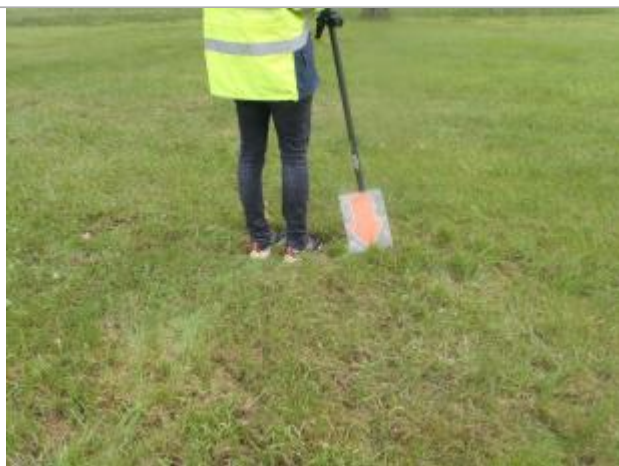
Repère (source : CEREMA Normandie-Centre)

**31 mai 2016**Altitude calculée de l'eau : **97.23 m**Nature de l'inondation : **Débordement de cours d'eau**Nature du repère : **Témoignage oral****Commentaires :** Le propriétaire a mesuré jusqu'où l'eau est montée, soit + 5 m avant le gros arbre. Fiabilité du repère : Fiable.**GÉNÉRAL****Code :** CER\_COS16\_R\_23\_1**Date de mise à jour :****Auteur :** A. Bontemps - Cerema Normandie-Centre

**Référence nivelée :** Marque d'inondation**Système altimétrique :** NGF IGN 1969 (système normal)**Altitude de la référence (en m) :** 97.230 m**Altitude calculée de l'eau (en m) :** 97.23
