Commune : **JOUY-LE-POTIER**Rivière : **Le Cosson****Chemin des Étangs****1** Repère(s) sur le site**GÉNÉRAL****Unité de gestion :** Loire-Allier-Cher-Indre**Code :** CER_COS16_S_25**Date de mise à jour :** 13/10/2017**Auteur :** A. Bontemps - Cerema Normandie-Centre

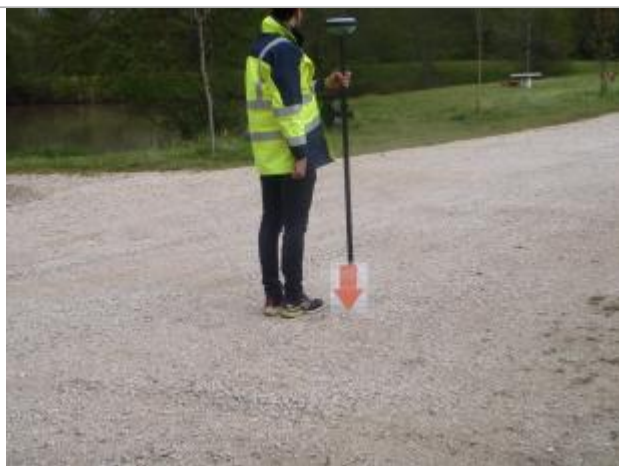
**31 Mai 2016**Nature de l'inondation : **Débordement de cours d'eau**Altitude calculée de l'eau : **93.45 m**Nature du repère : **Témoignage oral****Commentaires :** L'eau est montée au milieu de l'intersection des chemins. Fiabilité du repère : Fiable.**GÉNÉRAL****Code :** CER_COS16_R_25_1**Date de mise à jour :****Auteur :** A. Bontemps - Cerema Normandie-Centre

Repère (source : CEREMA Normandie-Centre)
