Commune : **LIGNY-LE-RIBAUT**

Rivière : **Le Cosson**

## Château de la Bretèche - Chemin sableux

**Code :** CER\_COS16\_S\_26

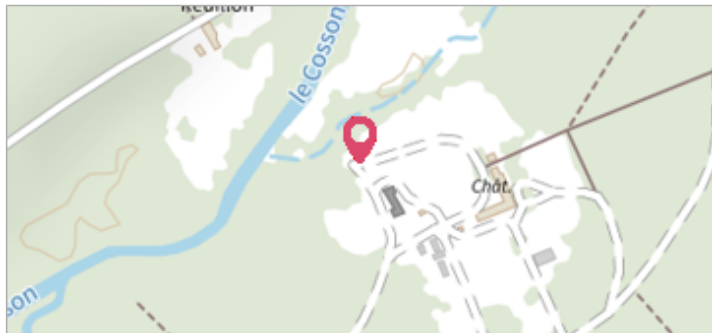
Site (source : CEREMA Normandie-Centre)

**Commentaires :** L'eau a recouvert partiellement le chemin en sable (témoignage jardinier). Fiabilité du repère : Moyenne.
