Commune : **LIGNY-LE-RIBAULT**

Château de la Bretèche - Chemin sableux

Rivière : **Le Cossion****1** Repère(s) sur le site**GÉNÉRAL****Unité de gestion :** Loire-Allier-Cher-Indre**Code :** CER_COS16_S_26**Date de mise à jour :** 13/10/2017**Auteur :** A. Bontemps - Cerema Normandie-Centre

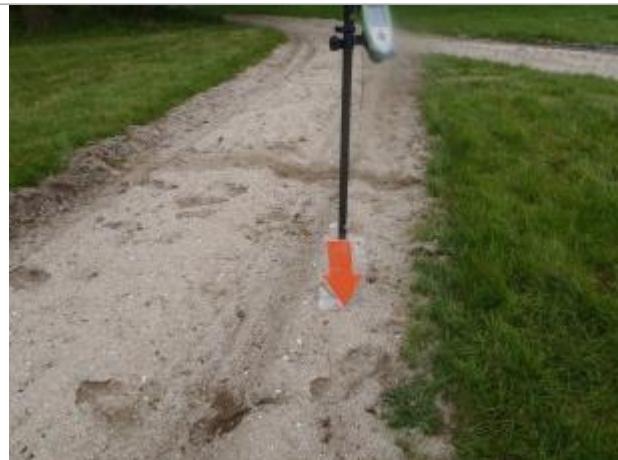
Repère (source : CEREMA Normandie-Centre)

**31 Mai 2016**Nature de l'inondation : **Débordement de cours d'eau**Altitude calculée de l'eau : **92.39 m**Nature du repère : **Témoignage oral****Commentaires :** L'eau a recouvert partiellement le chemin en sable (témoignage jardinier). Fiabilité du repère : Moyenne.**GÉNÉRAL****Code :** CER_COS16_R_26_1**Date de mise à jour :****Auteur :** A. Bontemps - Cerema

MARQUE**Maximum de l'inondation :** Oui**Visibilité :** Non**État du repère :** Mauvais**Pérennité :** Moyenne**Repère calculé :** Non renseigné**PHEC :** Non renseigné
