Commune : LIGNY-LE-RIBAULT

20 rue du Dr Pierre Segelle

Rivière : Le Cossion

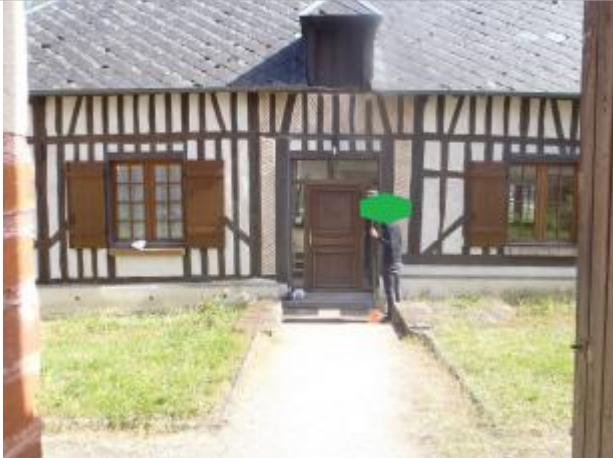
Site (source : CEREMA Normandie-Centre)

Commentaires : Mesure prise sur la terrasse devant la porte, 2ème carreaux en partant de la droite. Fiabilité du repère : Fiable.**GÉNÉRAL****Code :** CER_COS16_R_29_1**Date de mise à jour :****Auteur :** A. Bontemps - Cerema

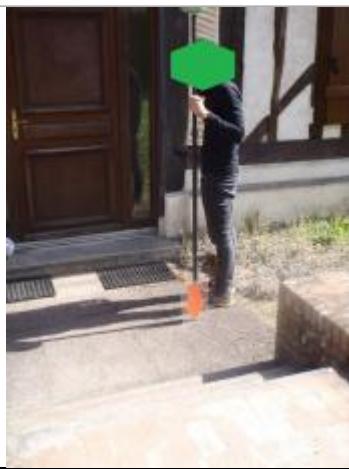
Repère (source : CEREMA Normandie-Centre)

Altitude calculée de l'eau : **91.37 m**

MARQUE**Maximum de l'inondation :** Oui**Visibilité :** Oui**État du repère :** Bon**Pérennité :** Longue**Repère calculé :** Non renseigné**PHEC :** Non renseigné
