Commune : **LIGNY-LE-RIBAULT**
76 rue César Finance

Rivière : **Le Cosson**

Unité de gestion : Loire-Allier-Cher-Indre
Code : CER_COS16_S_33 **Date de mise à jour :** 07/12/2017
Auteur : A. Bontemps - Cerema Normandie-Centre

SOURCE DE REPÉRAGE : CEREMA DT NORMANDIE CENTRE (SITE DE BLOIS), LE COSSON, CRUE DE MAI-JUIN 2016 - 07/09/2017

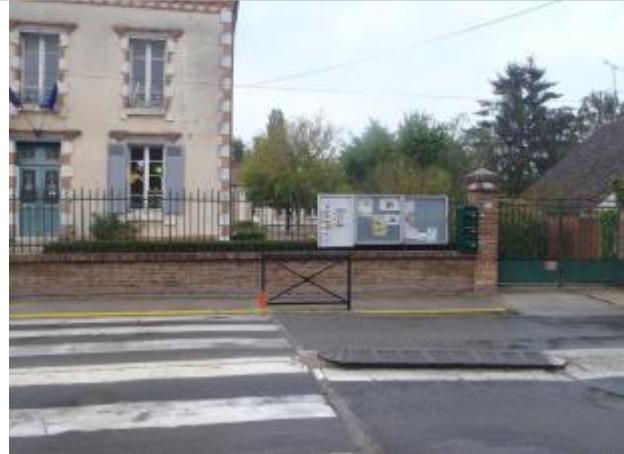
Site (source : CEREMA Normandie-Centre)

Commentaires : L'eau était au niveau du pied de la barrière devant le panneau d'affichage de l'école primaire. Fiabilité du repère : Fiable.

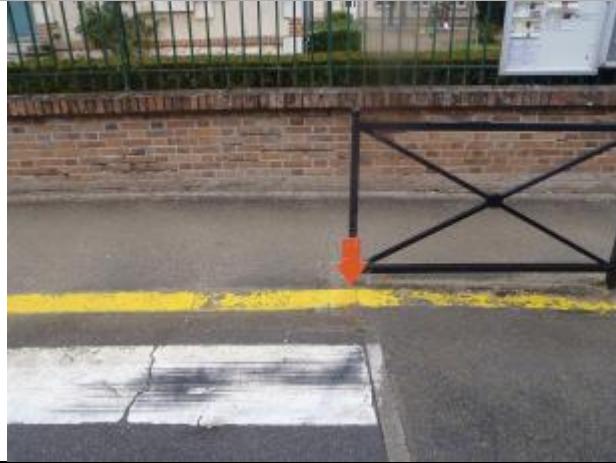
Repère (source : CEREMA Normandie-Centre)

Maximum de l'inondation : Oui
Visibilité : Oui **État du repère :** Bon
Pérennité : Moyenne **Repère calculé :** Non renseigné
PHEC : Non renseigné

Méthode : GPS
Organisme : CEREMA Normandie – Centre
Commentaires sur le nivellage : Précision verticale (m) : 0,012.
Précision horizontale (m) : 0,025.
Référence nivélée : Marque d'inondation
Système altimétrique : NGF IGN 1969 (système normal)
Altitude de la référence (en m) : 91.200 m
Altitude calculée de l'eau (en m) : 91.2
