Commune : **LIGNY-LE-RIBAULT** | Rivière : **Le Cosson**
76 rue César Finance

GÉNÉRAL
 Unité de gestion : Loire-Allier-Cher-Indre
 Code : CER_COS16_S_33 Date de mise à jour : 07/12/2017
 Auteur : A. Bontemps - Cerema Normandie-Centre

GÉNÉRAL
 Code : CER_COS16_R_33_1 Date de mise à jour : 24/04/2018
 Auteur : A. Bontemps - Cerema Normandie-Centre

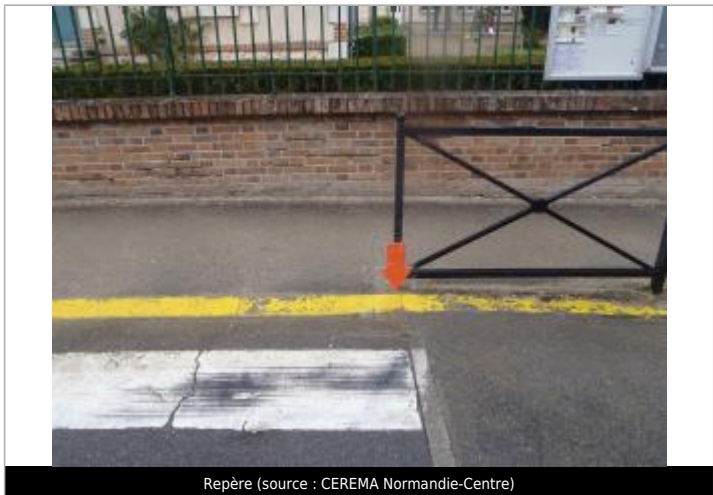
Repère (source : CEREMA Normandie-Centre)

Commentaires : L'eau était au niveau du pied de la barrière devant le panneau d'affichage de l'école primaire. Fiabilité du repère : Fiable.

MARQUE
 Maximum de l'inondation : Oui
 Visibilité : Oui État du repère : Bon
 Pérennité : Moyenne Repère calculé : Non renseigné
 PHEC : Non renseigné
