Commune : **LIGNY-LE-RIBAULT** | Rivière : **Le Cosson**
76 rue César Finance

Unité de gestion : Loire-Allier-Cher-Indre
Code : CER_COS16_S_33 **Date de mise à jour :** 07/12/2017
Auteur : A. Bontemps - Cerema Normandie-Centre

Code : CER_COS16_R_33_1 **Date de mise à jour :** 24/04/2018
Auteur : A. Bontemps - Cerema Normandie-Centre

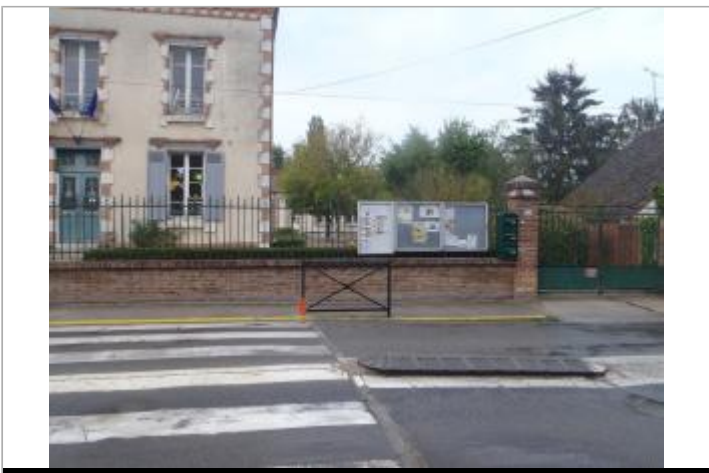
Site (source : CEREMA Normandie-Centre)

Commentaires : L'eau était au niveau du pied de la barrière devant le panneau d'affichage de l'école primaire. Fiabilité du repère : Fiable.

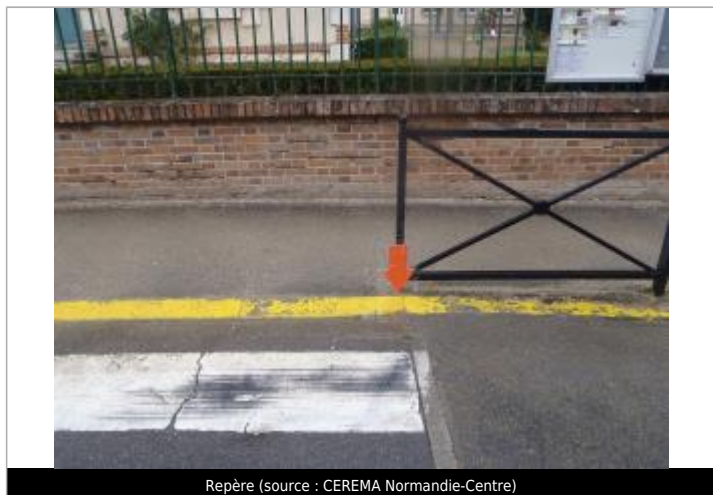
Repère (source : CEREMA Normandie-Centre)

Maximum de l'inondation : Oui
Visibilité : Oui **État du repère :** Bon
Pérennité : Moyenne **Repère calculé :** Non renseigné
PHEC : Non renseigné
