Commune : **LIGNY-LE-RIBAULT****545 rue César Finance**Rivière : **Le Cossion****1**Repère(s) sur
le site**GÉNÉRAL****Unité de gestion :** Loire-Allier-Cher-Indre**Code :** CER_COS16_S_36**Date de mise à jour :** 13/10/2017**Auteur :** A. Bontemps - Cerema Normandie-Centre

**31 Mai 2016**Nature de l'inondation : **Débordement de cours d'eau**Altitude calculée de l'eau : **90.32 m**Nature du repère : **Témoignage oral****Commentaires :** L'eau est montée au milieu de la pelouse. Fiabilité du repère : Moyenne.**GÉNÉRAL****Code :** CER_COS16_R_36_1**Date de mise à jour :****Auteur :** A. Bontemps - Cerema

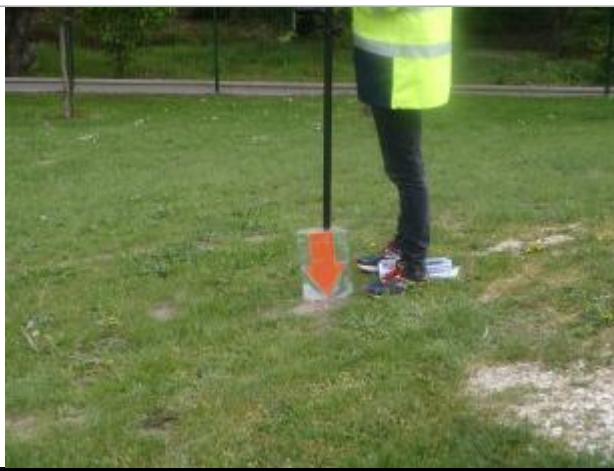
Repère (source : CEREMA Normandie-Centre)

MARQUE**Maximum de l'inondation :** Oui**Visibilité :** Oui**État du repère :** Moyen**Pérennité :** Aucune**Repère calculé :** Non renseigné**PHEC :** Non renseigné
