Commune : LA FERTE-SAINT-CYR

Rivière : Le Cossion

Unité de gestion : Loire-Allier-Cher-Indre**Code :** CER_COS16_S_49**Date de mise à jour :** 13/10/2017**Auteur :** A. Bontemps - Cerema Normandie-Centre

Code : CER_COS16_R_49_1**Date de mise à jour :****Auteur :** A. Bontemps - Cerema

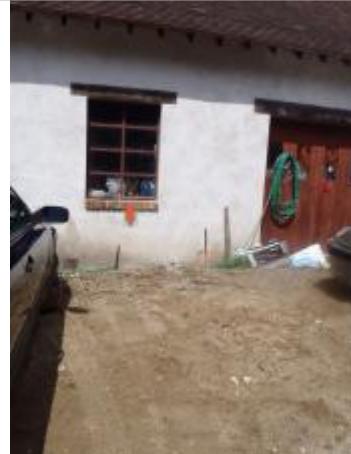
Site (source : CEREMA Normandie-Centre)

**1^{er} Juin 2016**Nature de l'inondation : **Débordement de cours d'eau**Altitude calculée de l'eau : **84.82 m**Nature du repère : **Témoignage oral****Commentaires :** L'eau est montée - 15 cm sous les briques de la fenêtre de son garage. Fiabilité du repère : Moyenne.

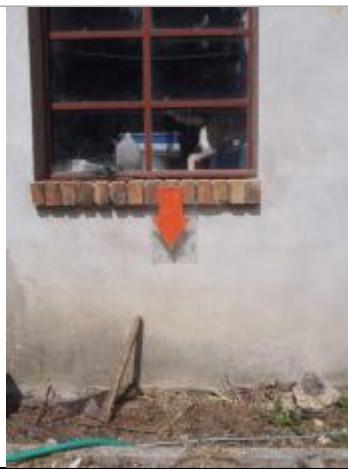
Repère (source : CEREMA Normandie-Centre)

Maximum de l'inondation : Oui**Visibilité :** Non**État du repère :** Bon**Pérennité :** Moyenne**Repère calculé :** Non renseigné**PHEC :** Non renseigné
