Commune : **LA FERTE-SAINT-CYR**Rivière : **Le Cosson****10B route du Bonveau****1** Repère(s) sur le site**GÉNÉRAL****Unité de gestion :** Loire-Allier-Cher-Indre**Code :** CER_COS16_S_51**Date de mise à jour :** 13/10/2017**Auteur :** A. Bontemps - Cerema Normandie-Centre

**1er juin 2016**Altitude calculée de l'eau : **84.73 m**Nature de l'inondation : **Débordement de cours d'eau**Nature du repère : **Marque peinture ou encre****Commentaires :** Laisse sur les murs du garage. Fiabilité du repère : Fiable.**GÉNÉRAL****Code :** CER_COS16_R_51_1**Date de mise à jour :****Auteur :** A. Bontemps - Cerema Normandie-Centre

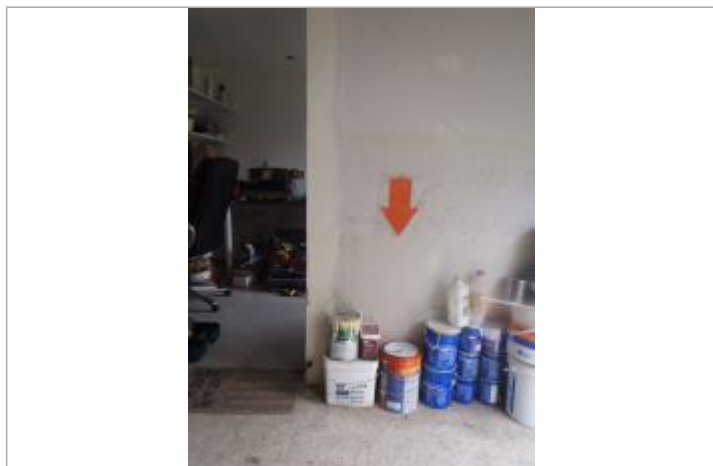
Repère (source : CEREMA Normandie-Centre)

MARQUE**Maximum de l'inondation :** Oui**Visibilité :** Non**État du repère :** Bon**Pérennité :** Moyenne**Repère calculé :** Non renseigné**PHEC :** Non renseigné

Référence nivelée : Marque d'inondation**Système altimétrique :** NGF IGN 1969 (système normal)**Altitude de la référence (en m) :** 84.730 m**Altitude calculée de l'eau (en m) :** 84.73
