Commune : LA FERTE-SAINT-CYR

6 Impasse du Moulin

Rivière : Le Cosson

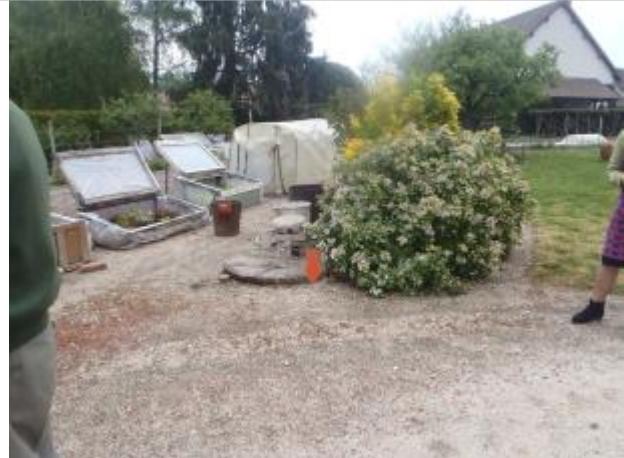
Site (source : CEREMA Normandie-Centre)

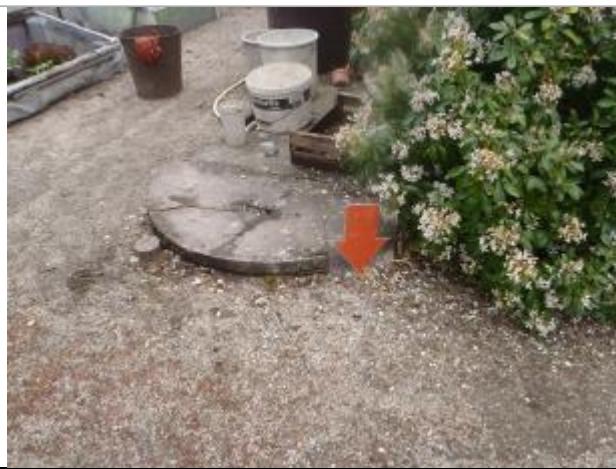
**1^{er} Juin 2016**Nature de l'inondation : **Débordement de cours d'eau**Altitude calculée de l'eau : **84.66 m**Nature du repère : **Témoignage oral****Commentaires :** L'eau s'est arrêtée au niveau de son puit à l'arrière de sa cour. Fiabilité du repère : Fiable.**GÉNÉRAL****Code :** CER_COS16_R_52_1**Date de mise à jour :****Auteur :** A. Bontemps - Cerema

Repère (source : CEREMA Normandie-Centre)
