Commune : LA FERTE-SAINT-CYR

74 route du Bonveau - Piscine

Rivière : Le Cosson

GÉNÉRAL**Unité de gestion :** Loire-Allier-Cher-Indre**Code :** CER_COS16_S_54**Date de mise à jour :** 13/10/2017**Auteur :** A. Bontemps - Cerema Normandie-Centre

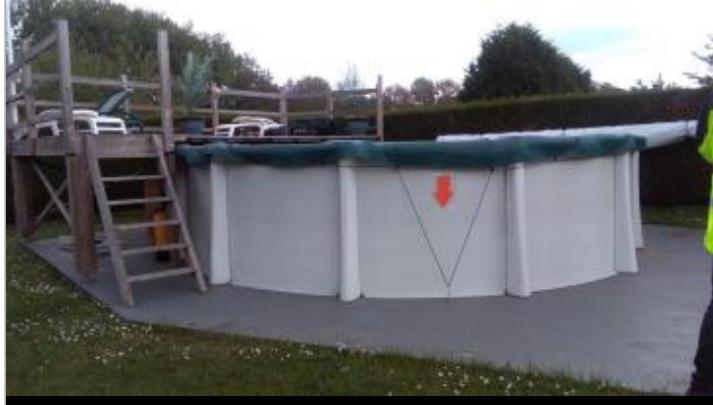
Site (source : CEREMA Normandie-Centre)

Commentaires : La trace indiquant la montée maximale des eaux est visible sur la façade de la piscine en plastique, zone délimitée par la propreté.
Fiabilité du repère : Fiable.

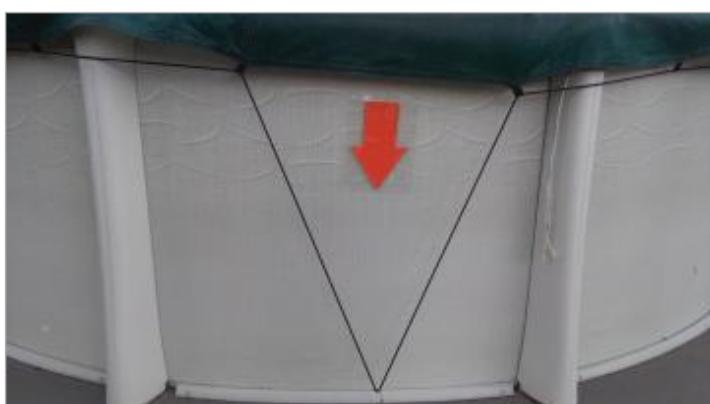
Repère (source : CEREMA Normandie-Centre)

MARQUE**Maximum de l'inondation :** Non renseigné**Visibilité :** Non**État du repère :** Bon**Pérennité :** Moyenne**Repère calculé :** Non renseigné**PHEC :** Non renseigné

Référence nivélée : Marque d'inondation**Système altimétrique :** NGF IGN 1969 (système normal)**Altitude de la référence (en m) :** 84.500 m**Altitude calculée de l'eau (en m) :** 84.5
