Commune : **CROUY-SUR-COSSON** | Rivière : **Le Cosson**

**Pépinière, 2 Route de Thoury - Hangar**

Unité de gestion : Loire-Allier-Cher-Indre  
 Code : CER\_COS16\_S\_60      Date de mise à jour : 13/10/2017  
 Auteur : A. Bontemps - Cerema Normandie-Centre

Code : CER\_COS16\_R\_60\_1      Date de mise à jour : 24/04/2018  
 Auteur : A. Bontemps - Cerema Normandie-Centre

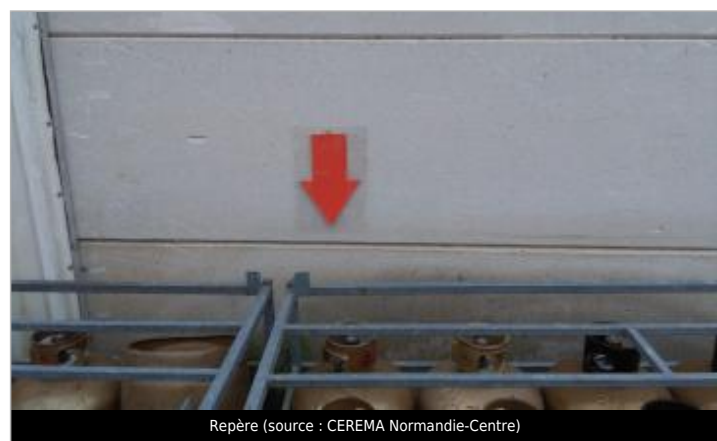
Repère (source : CEREMA Normandie-Centre)

Maximum de l'inondation : Oui  
 Visibilité : Oui      État du repère : Bon  
 Pérennité : Moyenne      Repère calculé : Non renseigné  
 PHEC : Non renseigné

Méthode : GPS  
 Organisme : CEREMA Normandie - Centre  
 Commentaires sur le nivellement : Précision verticale (m) : 0,012.  
 Précision horizontale (m) : 0,021.  
 Référence nivelée : Marque d'inondation  
 Système altimétrique : NGF IGN 1969 (système normal)  
 Altitude de la référence (en m) : 82.260 m  
 Altitude calculée de l'eau (en m) : 82.26
