Commune : **CROUY-SUR-COSSON** | Rivière : **Le Cosson**

**Pépinière, 2 Route de Thoury - Hangar**

Unité de gestion : Loire-Allier-Cher-Indre  
 Code : CER\_COS16\_S\_60      Date de mise à jour : 13/10/2017  
 Auteur : A. Bontemps - Cerema Normandie-Centre

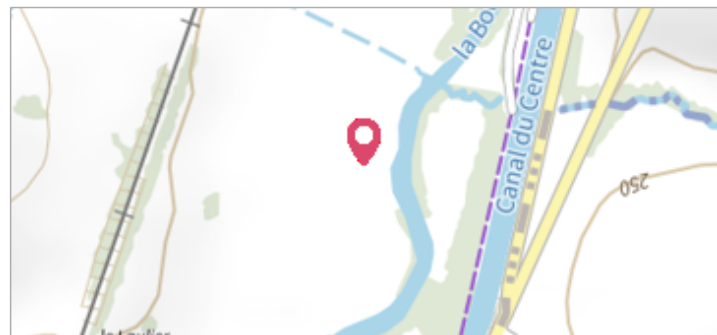
Site (source : CEREMA Normandie-Centre)

**Commentaires** : La trace du niveau d'eau est visible sur le mur du hangar. Fiabilité du repère : Fiable.

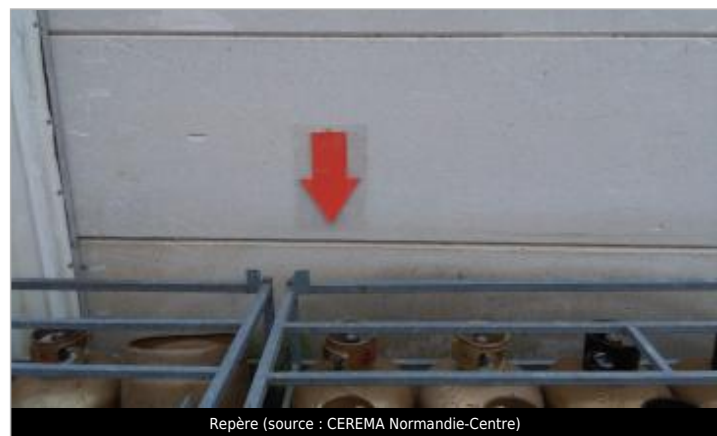
Repère (source : CEREMA Normandie-Centre)

Maximum de l'inondation : Oui  
 Visibilité : Oui      État du repère : Bon  
 Pérennité : Moyenne      Repère calculé : Non renseigné  
 PHEC : Non renseigné

Méthode : GPS  
 Organisme : CEREMA Normandie - Centre  
 Commentaires sur le nivellement : Précision verticale (m) : 0,012. Précision horizontale (m) : 0,021.  
 Référence nivelée : Marque d'inondation  
 Système altimétrique : NGF IGN 1969 (système normal)  
 Altitude de la référence (en m) : 82.260 m  
 Altitude calculée de l'eau (en m) : 82.26
