Commune : CHAMBORD

Château de Chambord - Cour

Rivière : Le Cosson

SOURCE DE REPÉRAGE : CEREMA DT NORMANDIE CENTRE (SITE DE BLOIS), LE COSSON, CRUE DE MAI-JUIN 2016 - 07/09/2017

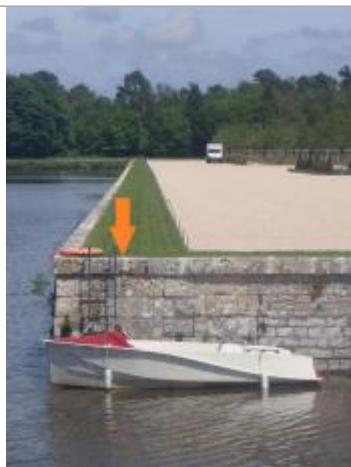
Repère (source : CEREMA Normandie-Centre)

**2 Juin 2016**Nature de l'inondation : **Débordement de cours d'eau**Altitude calculée de l'eau : **77.61 m**Nature du repère : **Document écrit****Commentaires :** Données mesurées pour les besoins d'une étude hydrogéologique du château de Chambord. Fiabilité du repère : Fiable.

Maximum de l'inondation : Oui**Visibilité :** Oui**État du repère :** Bon**Pérennité :** Moyenne**Repère calculé :** Non renseigné**PHEC :** Non renseigné
