Commune : HUISSEAU-SUR-COSSON

Rivière : Le Cosson

GÉNÉRAL**Unité de gestion :** Loire-Allier-Cher-Indre**Code :** CER_COS16_S_72**Date de mise à jour :** 13/10/2017**Auteur :** A. Bontemps - Cerema Normandie-Centre

**2 Juin 2016**Nature de l'inondation : **Débordement de cours d'eau**Altitude calculée de l'eau : **76.38 m**Nature du repère : **Témoignage oral****Commentaires :** L'eau est montée jusqu'en haut de la poutre en bois du garage. Fiabilité du repère : Fiable.**GÉNÉRAL****Code :** CER_COS16_R_72_1**Date de mise à jour :****Auteur :** A. Bontemps - Cerema

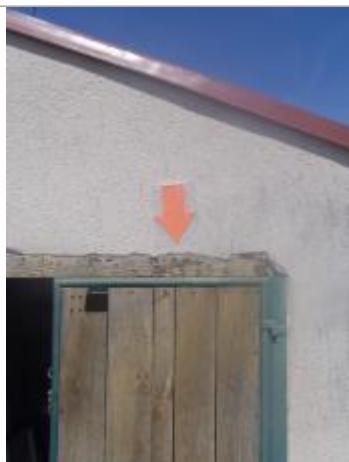
Repère (source : CEREMA Normandie-Centre)

MARQUE**Maximum de l'inondation :** Oui**Visibilité :** Non**État du repère :** Bon**Pérennité :** Moyenne**Repère calculé :** Non renseigné**PHEC :** Non renseigné
