Commune : HUISSEAU-SUR-COSSON

**4 rue de Villeneuve**

Rivière : Le Cosson

**GÉNÉRAL****Unité de gestion :** Loire-Allier-Cher-Indre**Code :** CER\_COS16\_S\_76**Date de mise à jour :** 13/10/2017**Auteur :** A. Bontemps - Cerema Normandie-Centre

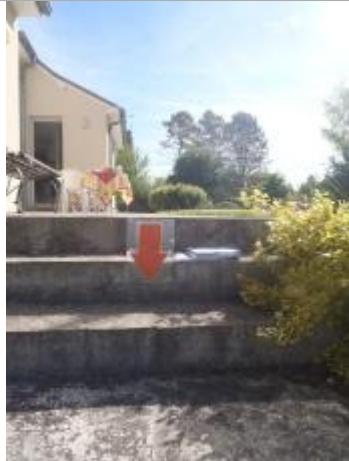
Repère (source : CEREMA Normandie-Centre)

**2 Juin 2016**Nature de l'inondation : **Débordement de cours d'eau**Altitude calculée de l'eau : **76.16 m**Nature du repère : **Témoignage oral****Commentaires :** L'eau est montée jusqu'à la première marche de la terrasse à l'arrière de la maison. Fiabilité du repère : Fiable.**GÉNÉRAL****Code :** CER\_COS16\_R\_76\_1**Date de mise à jour :****Auteur :** A. Bontemps - Cerema
