Commune : HUISSEAU-SUR-COSSON

10 rue du Pont

Rivière : Le Cosson

GÉNÉRAL**Unité de gestion :** Loire-Allier-Cher-Indre**Code :** CER_COS16_S_78**Date de mise à jour :** 28/01/2026**Auteur :** A. Bontemps - Cerema Normandie-Centre

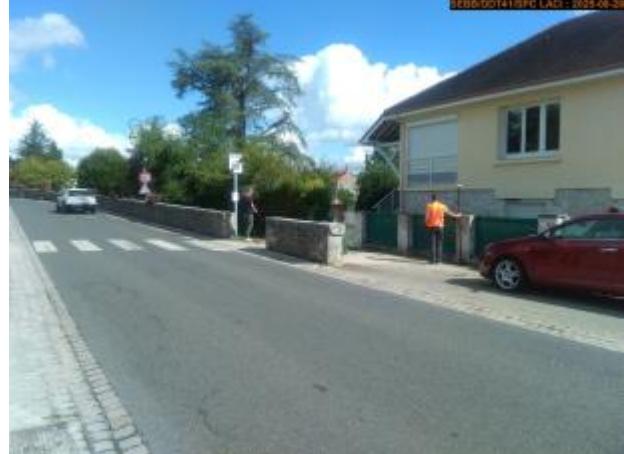
Vue du site en 2025, avec le repère de la crue de mai 2015

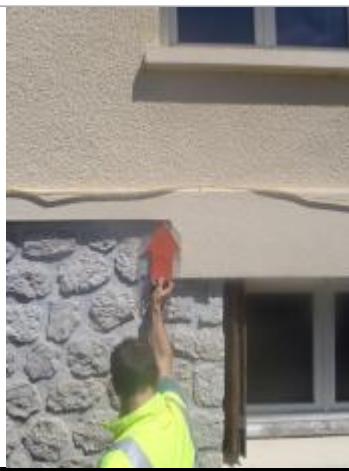
Repère (source : CEREMA Normandie-Centre)

**2 Juin 2016**Nature de l'inondation : **Débordement de cours d'eau**Altitude calculée de l'eau : **76.41 m**Nature du repère : **Témoignage oral****Commentaires :** L'eau est montée + 20 cm au dessus de la fenêtre du bas à la limite du surplomb en pierre. Fiabilité du repère : Fiable.**GÉNÉRAL****Code :** CER_COS16_R_78_1**Date de mise à jour :****Auteur :** A. Bontemps - Cerema

MARQUE**Maximum de l'inondation :** Oui**Visibilité :** Non**État du repère :** Bon**Pérennité :** Moyenne**Repère calculé :** Non renseigné**PHEC :** Non renseigné

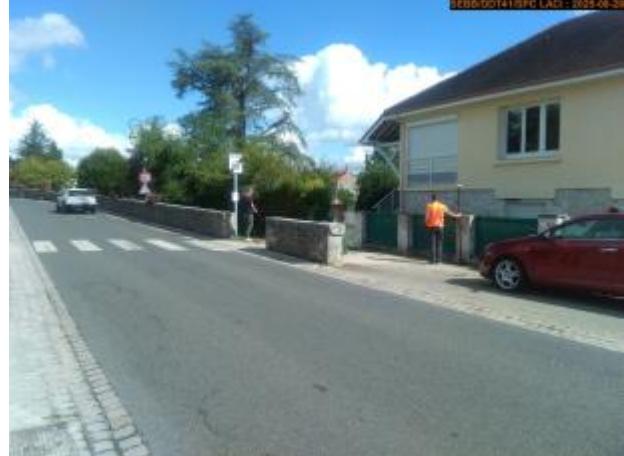
Vue du site en 2015, avec le repère de la crue de mai 2015

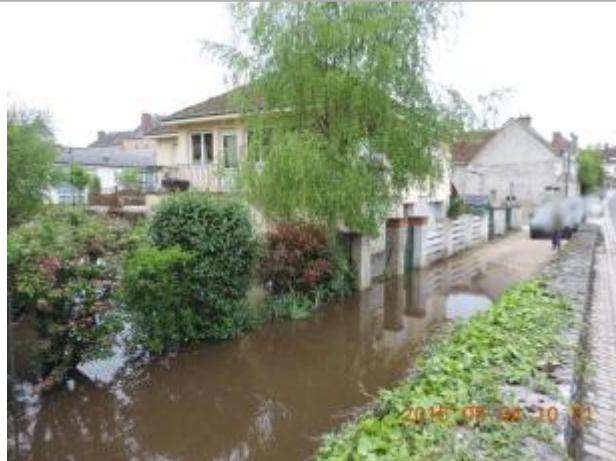
**4 mai 2015**Nature de l'inondation : **Débordement de cours d'eau**Altitude calculée de l'eau : **74.238 m**Nature du repère : **Photographie****Commentaires :** D'après la photographie, l'eau est arrivée au pied du 3ème poteaux en partant du portillon de la maison N°10.**GÉNÉRAL****Code :** 26LACICB1_HI_1**Date de mise à jour :****Auteur :** SPC LACI

Photo prise pendant la crue
