Commune : **HUISSEAU-SUR-COSSON** | Rivière : **Le Cosson**

**10 rue du Pont**

**GÉNÉRAL**

**Unité de gestion :** Loire-Allier-Cher-Indre  
**Code :** CER\_COS16\_S\_78      **Date de mise à jour :** 28/01/2026  
**Auteur :** A. Bontemps - Cerema Normandie-Centre

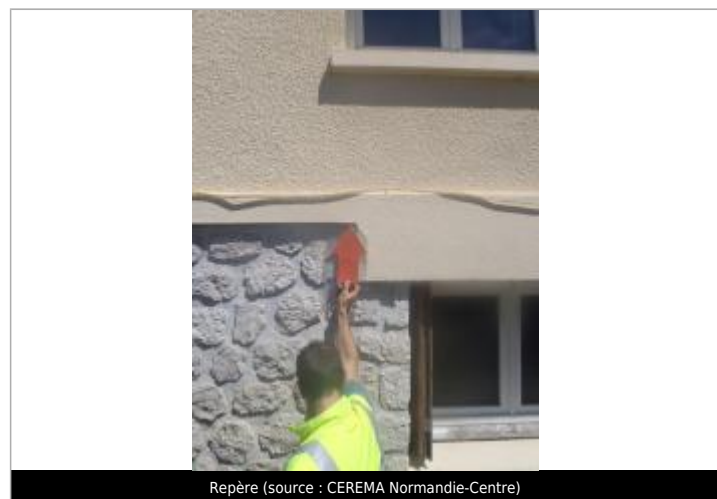
**Code :** CER\_COS16\_R\_78\_1      **Date de mise à jour :**  
**Auteur :** A. Bontemps - Cerema Normandie-Centre      19/02/2018

**Maximum de l'inondation :** Oui  
**Visibilité :** Non      **État du repère :** Bon  
**Pérennité :** Moyenne      **Repère calculé :** Non renseigné  
**PHÉC :** Non renseigné

**Méthode :** GPS  
**Organisme :** CEREMA Normandie - Centre  
**Commentaires sur le nivellement :** Précision verticale (m) : 0,029.  
 Précision horizontale (m) : 0,051.  
**Référence nivelée :** Marque d'inondation  
**Système altimétrique :** NGF IGN 1969 (système normal)  
**Altitude de la référence (en m) :** 76.410 m  
**Altitude calculée de l'eau (en m) :** 76.41

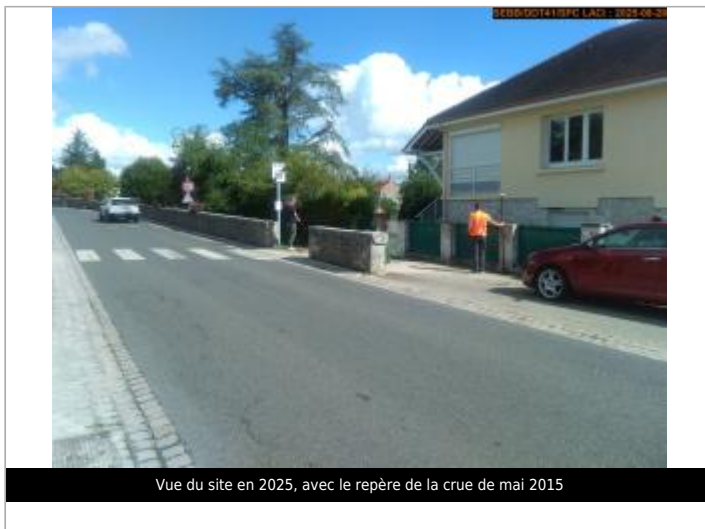
Vue du site en 2025, avec le repère de la crue de mai 2015

**4 mai 2015** Altitude calculée de l'eau : **74.238 m**

Commentaires : D'après la photographie, l'eau est arrivée au pied du 3ème poteaux en partant du portillon de la maison N°10.

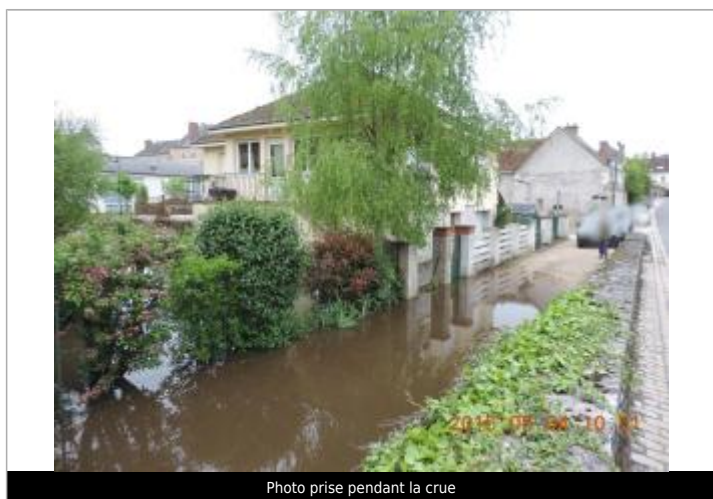
Maximum de l'inondation : Oui  
 Visibilité : Oui

Photo prise pendant la crue

Méthode : GPS  
 Organisme : SPC Loire-Allier-Cher-Indre  
 Référence nivelée : Marque d'inondation  
 Altitude de la référence (en m) : 74.238 m  
 Altitude calculée de l'eau (en m) : 74.238
