Commune : HUISSEAU-SUR-COSSON

Rivière : Le Cosson

GÉNÉRAL**Unité de gestion :** Loire-Allier-Cher-Indre**Code :** CER_COS16_S_79**Date de mise à jour :** 13/10/2017**Auteur :** A. Bontemps - Cerema Normandie-Centre

SOURCE DE REPÉRAGE : CEREMA DT NORMANDIE CENTRE (SITE DE BLOIS), LE COSSON, CRUE DE MAI-JUIN 2016 - 07/09/2017**Type de repérage :** Campagne de terrain post-inondation
Organisme : CEREMA Normandie – Centre**NIVELLEMENT D'ORIGINE CEREMA NORMANDIE-CENTRE, SITE DE BLOIS - 15/05/2017****Méthode :** Méthode combinée**Organisme :** CEREMA Normandie – Centre**Commentaires sur le nivelllement :** Précision verticale (m) : non renseignée. Précision horizontale (m) : non renseignée.**Référence nivellée :** Autre type de référence**Description référence du repère :** Sol**Système altimétrique :** NGF IGN 1969 (système normal)**Altitude de la référence (en m) :** 71.990 m**Différence entre le niveau d'eau et la référence (en m) :** 4.050 m**Altitude calculée de l'eau (en m) :** 76.04

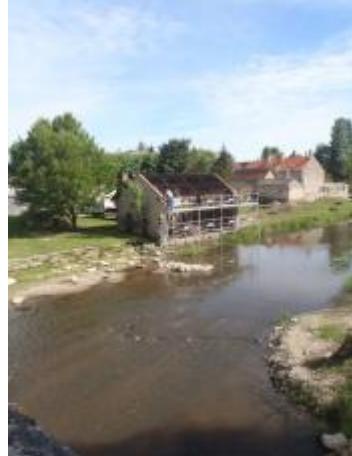
Site (source : CEREMA Normandie-Centre)

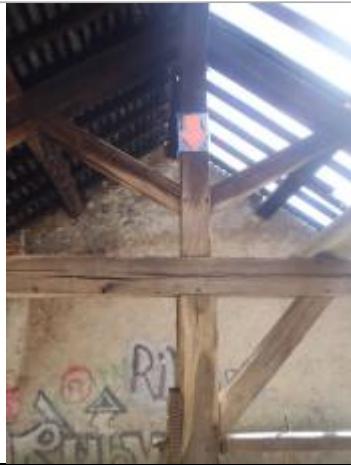
**2 Juin 2016**Nature de l'inondation : **Débordement de cours d'eau**Altitude calculée de l'eau : **76.04 m**Nature du repère : **Laisse d'inondation****Commentaires :** L'eau a marqué le bois du laveoir collé au Cosson à + 405 cm du sol. Fiabilité du repère : Fiable.**GÉNÉRAL****Code :** CER_COS16_R_79_1**Date de mise à jour :****Auteur :** A. Bontemps - Cerema

Repère (source : CEREMA Normandie-Centre)

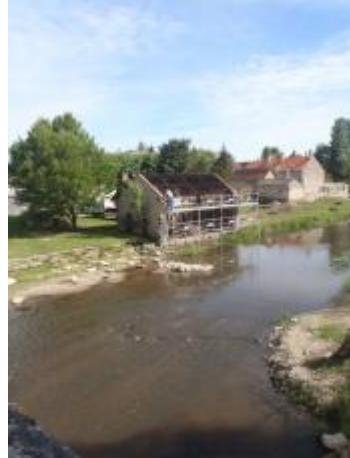
Site (source : CEREMA Normandie-Centre)

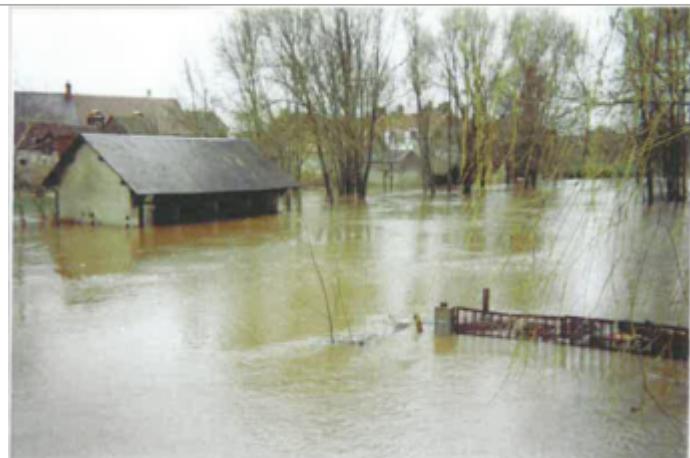
**Mars 2001**Nature de l'inondation : **Débordement de cours d'eau**Altitude calculée de l'eau : **73.45 m**Nature du repère : **Photographie****Commentaires :** Lavoir le 16/03/2001 (origine laboratoire de Blois).**GÉNÉRAL****Code :** WEB_R_201802163322**Date de mise à jour :****Auteur :** SPC LCI

Site pendant la crue (photo recensement d'origine)
