Commune : **HUISSEAU-SUR-COSSON** | Rivière : **Le Cosson**

1 Repère(s) sur le site

Unité de gestion : Loire-Allier-Cher-Indre
Code : CER_COS16_S_81 **Date de mise à jour :** 13/10/2017
Auteur : A. Bontemps - Cerema Normandie-Centre

Code : CER_COS16_R_81_1 **Date de mise à jour :** 24/04/2018
Auteur : A. Bontemps - Cerema Normandie-Centre

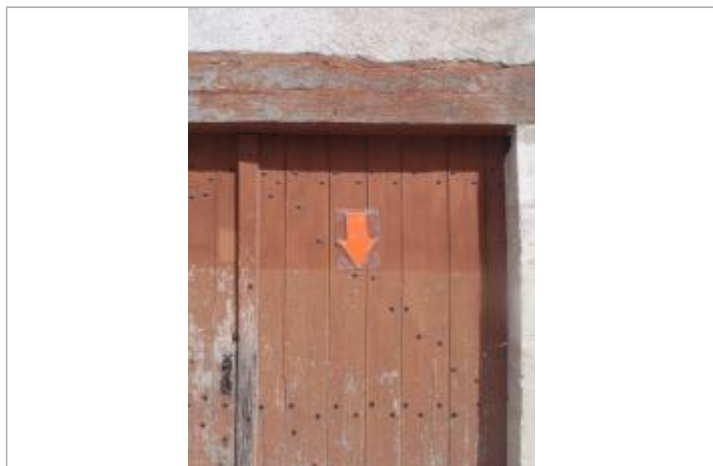
Repère (source : CEREMA Normandie-Centre)

Commentaires : Marque niveau d'eau sur la porte du garage rouge à +190 cm du sol. Fiabilité du repère : Fiable.

Maximum de l'inondation : Oui
Visibilité : Oui **État du repère :** Bon
Pérennité : Moyenne **Repère calculé :** Non renseigné
PHEC : Non renseigné
