Commune : **HUISSEAU-SUR-COSSON** | Rivière : **Le Cosson**  
**203 route de Chambord**

**GÉNÉRAL**  
 Unité de gestion : Loire-Allier-Cher-Indre  
 Code : CER\_COS16\_S\_84      Date de mise à jour : 13/10/2017  
 Auteur : A. Bontemps - Cerema Normandie-Centre

**GÉNÉRAL**  
 Code : CER\_COS16\_R\_84\_1      Date de mise à jour : 19/02/2018  
 Auteur : A. Bontemps - Cerema Normandie-Centre

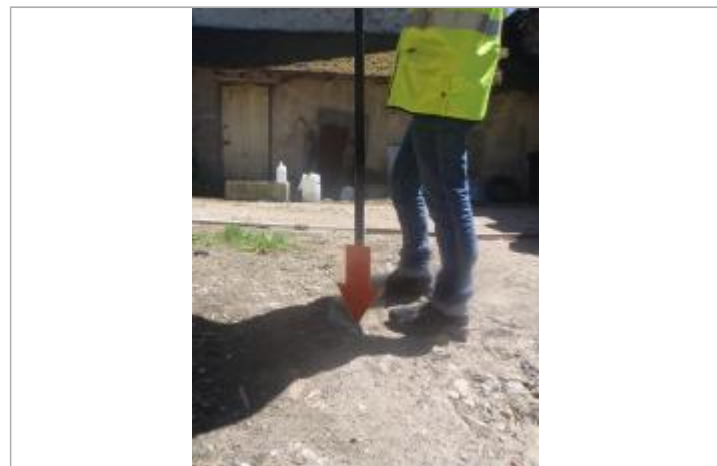
Repère (source : CEREMA Normandie-Centre)

**MARQUE**  
 Maximum de l'inondation : Oui  
 Visibilité : Oui      État du repère : Moyen  
 Pérennité : Aucune      Repère calculé : Non renseigné  
 PHEC : Non renseigné

**NIVELLEMENT D'ORIGINE CEREMA NORMANDIE-CENTRE, SITE DE BLOIS - 15/05/2017**  
 Méthode : GPS  
 Organisme : CEREMA Normandie - Centre  
 Commentaires sur le nivellement : Précision verticale (m) : 0,012.  
 Précision horizontale (m) : 0,015.  
 Référence nivelée : Marque d'inondation  
 Système altimétrique : NGF IGN 1969 (système normal)  
 Altitude de la référence (en m) : 75.440 m  
 Altitude calculée de l'eau (en m) : 75.44
