Commune : HUISSEAU-SUR-COSSON

Rivière : Le Cosson

GÉNÉRAL**Unité de gestion :** Loire-Allier-Cher-Indre**Code :** CER_COS16_S_84**Date de mise à jour :** 13/10/2017**Auteur :** A. Bontemps - Cerema Normandie-Centre

**2 Juin 2016**Nature de l'inondation : **Débordement de cours d'eau**Altitude calculée de l'eau : **75.44 m**Nature du repère : **Témoignage oral****Commentaires :** L'eau est montée dans le chemin 5 m avant sa maison. Fiabilité du repère : Moyenne.**GÉNÉRAL****Code :** CER_COS16_R_84_1**Date de mise à jour :****Auteur :** A. Bontemps - Cerema

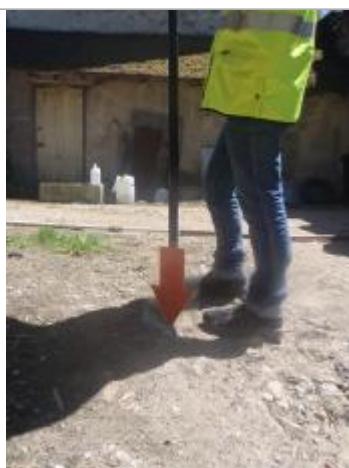
Repère (source : CEREMA Normandie-Centre)

MARQUE**Maximum de l'inondation :** Oui**Visibilité :** Oui**État du repère :** Moyen**Pérennité :** Aucune**Repère calculé :** Non renseigné**PHEC :** Non renseigné
