Commune : HUISSEAU-SUR-COSSON

Châteaux des Grotteaux - Point d'intérêt

Rivière : Le Cosson

Unité de gestion : Loire-Allier-Cher-Indre**Code :** CER_COS16_S_89**Date de mise à jour :** 13/10/2017**Auteur :** A. Bontemps - Cerema Normandie-Centre

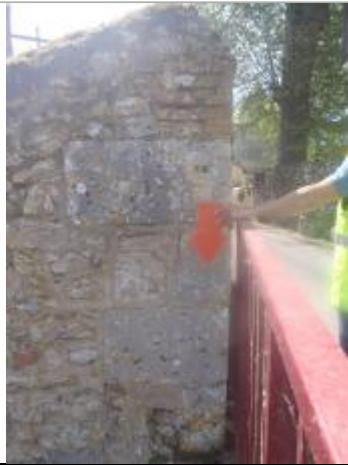
Repère (source : CEREMA Normandie-Centre)

Commentaires : L'eau est montée par-dessus le garde-corps à + 90 cm du sol de la route du pont. Fiabilité du repère : Fiable.

Maximum de l'inondation : Oui**Visibilité :** Non**État du repère :** Bon**Pérennité :** Moyenne**Repère calculé :** Non renseigné**PHEC :** Non renseigné
