Commune : HUISSEAU-SUR-COSSON

426 le Marais

Rivière : Le Cosson

1Repère(s) sur
le site**GÉNÉRAL****Unité de gestion :** Loire-Allier-Cher-Indre**Code :** CER_COS16_S_90**Date de mise à jour :** 13/10/2017**Auteur :** A. Bontemps - Cerema Normandie-Centre

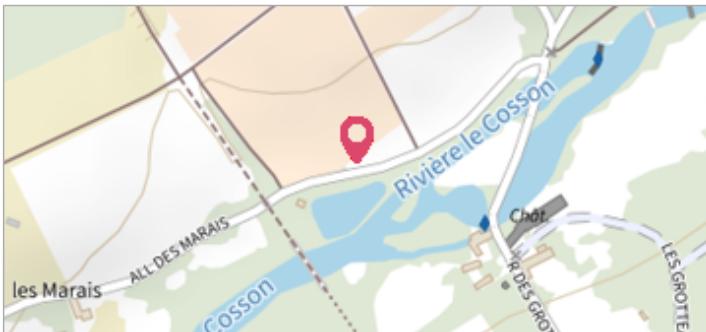
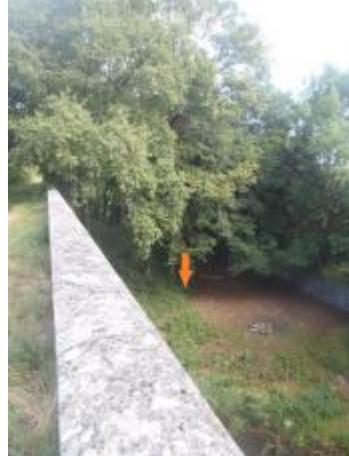
Site (source : CEREMA Normandie-Centre)

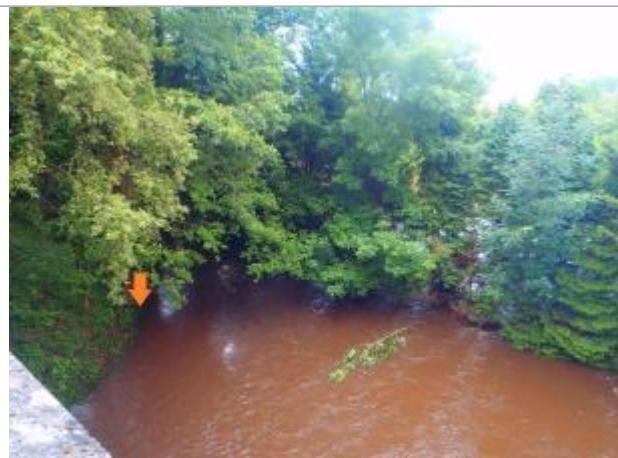
**2 Juin 2016**Nature de l'inondation : **Débordement de cours d'eau**Altitude calculée de l'eau : **73.41 m**Nature du repère : **Photographie****Commentaires :** L'eau est montée au niveau de l'arbre. Fiabilité du repère : Fiable.**GÉNÉRAL****Code :** CER_COS16_R_90_1**Date de mise à jour :****Auteur :** A. Bontemps - Cerema

Site pendant la crue (source : CEREMA Normandie-Centre)
