Commune : **VINEUIL** | Rivière : **Le Cosson**

**21 rue de Nanteuil**

**GÉNÉRAL**

Unité de gestion : Loire-Allier-Cher-Indre  
 Code : CER\_COS16\_S\_93      Date de mise à jour : 13/10/2017  
 Auteur : A. Bontemps - Cerema Normandie-Centre

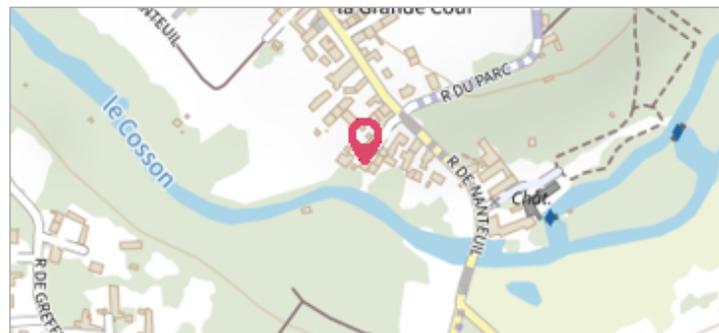
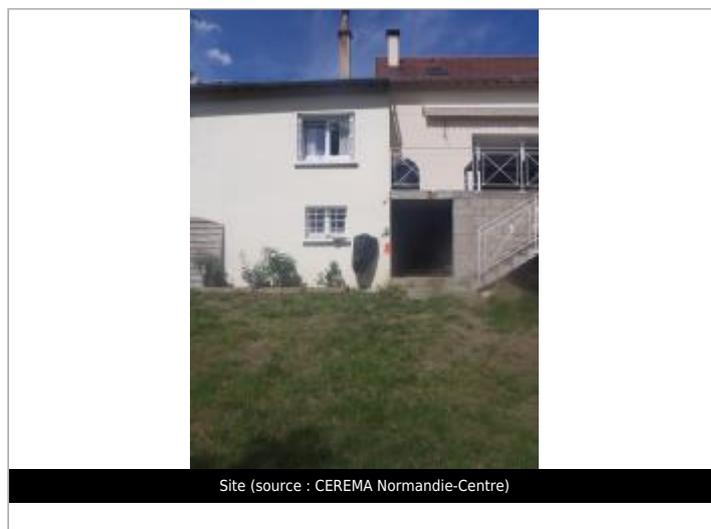
Nature de l'inondation : **Débordement de cours d'eau**      Nature du repère : **Laisse d'inondation**

**Commentaires** : L'eau est montée à + 80 cm du sol. Marque sur peinture extérieure. Fiabilité du repère : Fiable.

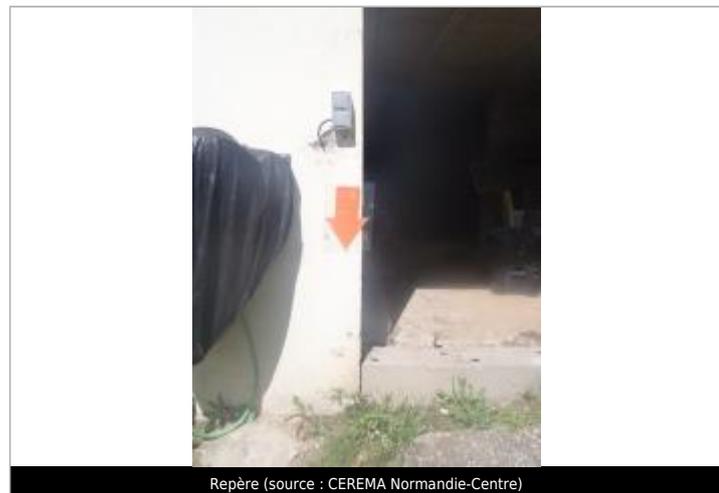
Maximum de l'inondation : Non renseigné  
 Visibilité : Non      État du repère : Bon  
 Pérennité : Aucune      Repère calculé : Non renseigné  
 PHEC : Non renseigné
