Commune : **VINEUIL****39B rue de Bas Faux**Rivière : **Le Cosson****1**Repère(s) sur
le site**GÉNÉRAL****Unité de gestion :** Loire-Allier-Cher-Indre**Code :** CER_COS16_S_94**Date de mise à jour :** 13/10/2017**Auteur :** A. Bontemps - Cerema Normandie-Centre

**2 Juin 2016**Nature de l'inondation : **Débordement de cours d'eau**Altitude calculée de l'eau : **72.59 m**Nature du repère : **Témoignage oral****Commentaires :** Maximum au niveau de l'angle du champ où il y a la rambarde en fer et bois. Fiabilité du repère : Moyenne.**GÉNÉRAL****Code :** CER_COS16_R_94_1**Date de mise à jour :****Auteur :** A. Bontemps - Cerema

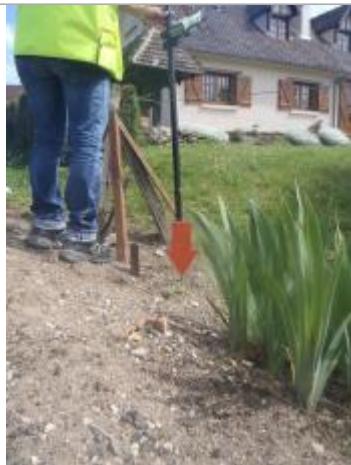
Repère (source : CEREMA Normandie-Centre)

MARQUE**Maximum de l'inondation :** Oui**Visibilité :** Oui**État du repère :** Mauvais**Pérennité :** Moyenne**Repère calculé :** Non renseigné**PHEC :** Non renseigné
