Commune : **VINEUIL**Rivière : **Le Cosson****Chemin de l'Aulne****1** Repère(s) sur le site**GÉNÉRAL****Unité de gestion :** Loire-Allier-Cher-Indre**Code :** CER\_COS16\_S\_95**Date de mise à jour :** 13/10/2017**Auteur :** A. Bontemps - Cerema Normandie-Centre

**GÉOLOCALISATION****Coordonnées WGS84 :** X: 1.38998300 / Y: 47.57762600**Coordonnées RGF93 (Lambert 93) :** X: 578977.11 / Y: 6720928.26**Coordonnées RGF93 (ETRS89) :** X: 1.389983 / Y: 47.577626**Code Hydro:** K47-0300**Rive de référence:** Droite

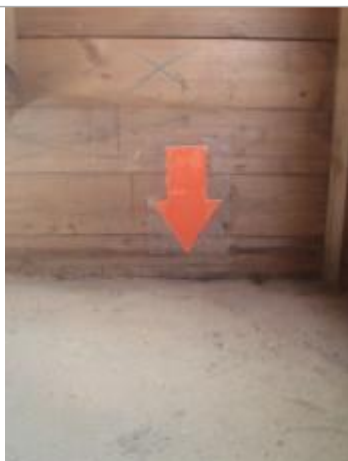
Repère (source : CEREMA Normandie-Centre)

**2 Juin 2016**Altitude calculée de l'eau : **72.76 m**Nature de l'inondation : **Débordement de cours d'eau**Nature du repère : **Laisse d'inondation****Commentaires :** L'eau est montée de + 10 cm dans la cabane de pêche d'après la marque sur le bois soit à + 1,64 m du sol. Fiabilité du repère : Fiable.**GÉNÉRAL****Code :** CER\_COS16\_R\_95\_1**Date de mise à jour :****Auteur :** A. Bontemps - Cerema Normandie-Centre

**MARQUE****Maximum de l'inondation :** Non renseigné**Visibilité :** Oui**État du repère :** Moyen**Pérennité :** Moyenne**Repère calculé :** Non renseigné**PHEC :** Non renseigné**SOURCE DE REPÉRAGE :** CEREMA DT NORMANDIE CENTRE (SITE DE BLOIS), LE COSSON, CRUE DE MAI-JUIN 2016 - 07/09/2017**Type de repérage :** Campagne de terrain post-inondation**Organisme :** CEREMA Normandie - Centre**NIVELLEMENT D'ORIGINE CEREMA NORMANDIE-CENTRE, SITE DE BLOIS - 16/05/2017****Méthode :** Méthode combinée**Organisme :** CEREMA Normandie - Centre**Commentaires sur le nivellement :** Précision verticale (m) : non renseignée. Précision horizontale (m) : non renseignée.**Référence nivelée :** Autre type de référence**Description référence du repère :** Sol Cabane**Système altimétrique :** NGF IGN 1969 (système normal)**Altitude de la référence (en m) :** 72.660 m**Différence entre le niveau d'eau et la référence (en m) :** 0.100 m**Altitude calculée de l'eau (en m) :** 72.76
