Commune : SAINT-GERVAIS-LA-FORET

Rivière : Le Cossion

Repère(s) sur le site

GÉNÉRAL**Unité de gestion :** Loire-Allier-Cher-Indre**Code :** CER_COS16_S_101**Date de mise à jour :** 13/10/2017**Auteur :** A. Bontemps - Cerema Normandie-Centre

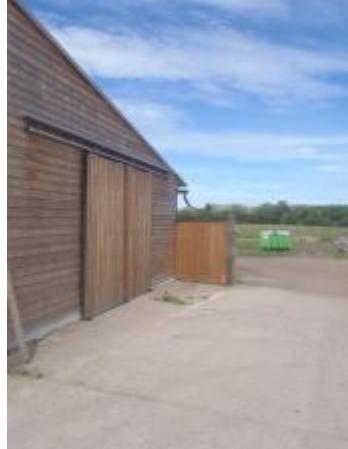
Site (source : CEREMA Normandie-Centre)

**3 Juin 2016**Nature de l'inondation : **Débordement de cours d'eau**Altitude calculée de l'eau : **70.45 m**Nature du repère : **Témoignage oral****Commentaires :** L'eau s'est arrêtée au portail arrière de l'usine de charpente. Fiabilité du repère : Moyenne.**GÉNÉRAL****Code :** CER_COS16_R_101_1**Date de mise à jour :****Auteur :** A. Bontemps - Cerema

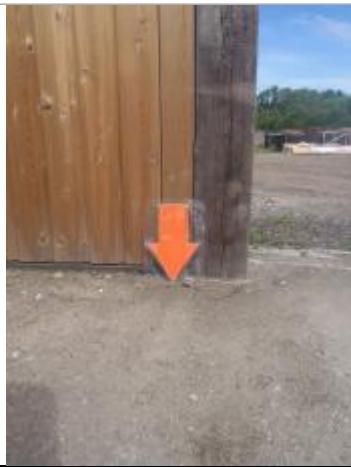
Repère (source : CEREMA Normandie-Centre)

MARQUE**Maximum de l'inondation :** Oui**Visibilité :** Oui**État du repère :** Bon**Pérennité :** Moyenne**Repère calculé :** Non renseigné**PHEC :** Non renseigné

SOURCE DE REPÉRAGE : CEREMA DT NORMANDIE CENTRE (SITE DE BLOIS), LE COSSON, CRUE DE MAI-JUIN 2016 - 07/09/2017**Type de repérage :** Campagne de terrain post-inondation
Organisme : CEREMA Normandie – Centre**NIVELLEMENT D'ORIGINE CEREMA NORMANDIE-CENTRE, SITE DE BLOIS - 16/05/2017****Méthode :** GPS**Organisme :** CEREMA Normandie – Centre**Commentaires sur le nivellage :** Précision verticale (m) : 0,010.
Précision horizontale (m) : 0,019.**Référence nivélée :** Marque d'inondation**Système altimétrique :** NGF IGN 1969 (système normal)**Altitude de la référence (en m) :** 70.450 m**Altitude calculée de l'eau (en m) :** 70.45
