Commune : SAINT-GERVAIS-LA-FORET

Rue des Ponts Saint-Michel - Stèle

Rivière : Le Cossion

Unité de gestion : Loire-Allier-Cher-Indre**Code :** CER_COS16_S_106**Date de mise à jour :** 07/12/2017**Auteur :** A. Bontemps - Cerema Normandie-Centre

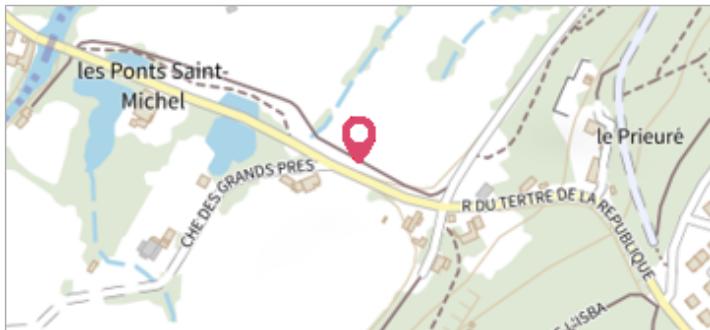
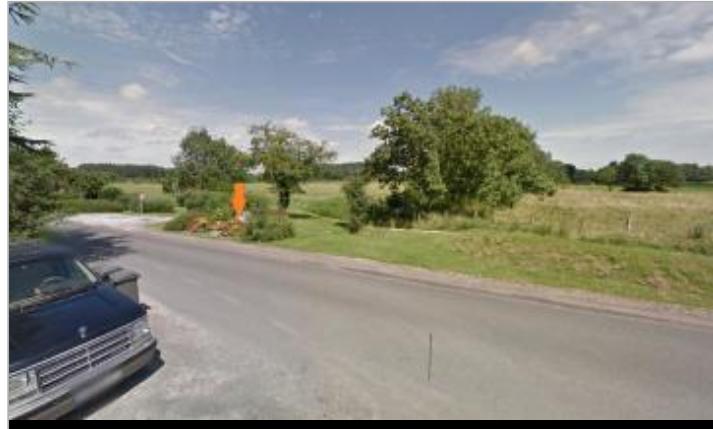
Site (source : CEREMA Normandie-Centre)

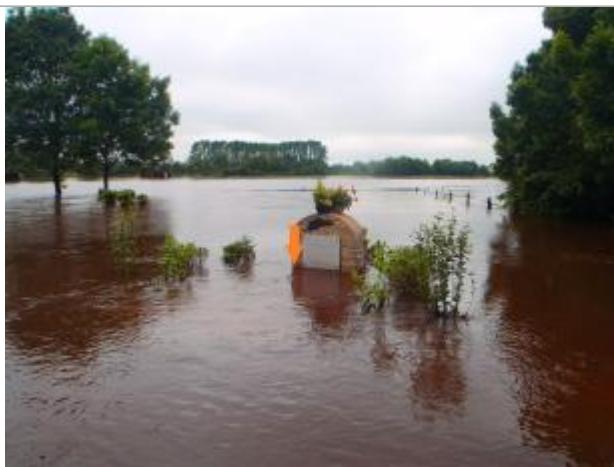
**3 Juin 2016**Nature de l'inondation : **Débordement de cours d'eau**Altitude calculée de l'eau : **69.18 m**Nature du repère : **Photographie****Commentaires :** L'eau est montée sur la stèle mémorial. Fiabilité du repère : Fiable.

Site et repère pendant la crue (source : CEREMA Normandie-Centre)

Maximum de l'inondation : Oui**Visibilité :** Oui**État du repère :** Bon**Pérennité :** Aucune**Repère calculé :** Non renseigné**PHEC :** Non renseigné
