Commune : SAINT-GERVAIS-LA-FORET

Rivière : Le Cossion

GÉNÉRAL**Unité de gestion :** Loire-Allier-Cher-Indre**Code :** CER_COS16_S_111**Date de mise à jour :** 13/10/2017**Auteur :** A. Bontemps - Cerema Normandie-Centre

**3 Juin 2016**Nature de l'inondation : **Débordement de cours d'eau**Altitude calculée de l'eau : **69.26 m**Nature du repère : **Témoignage oral****Commentaires :** L'eau est montée au niveau des tables du restaurant soit + 1 m. Fiabilité du repère : Moyenne.**GÉNÉRAL****Code :** CER_COS16_R_111_1**Date de mise à jour :****Auteur :** A. Bontemps - Cerema

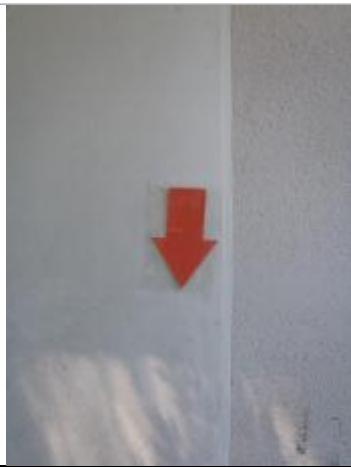
Repère (source : CEREMA Normandie-Centre)

MARQUE**Maximum de l'inondation :** Oui**Visibilité :** Oui**État du repère :** Bon**Pérennité :** Moyenne**Repère calculé :** Non renseigné**PHEC :** Non renseigné
