Commune : **BLOIS**Rivière : **Le Cosson****Jardin de la Boire, n°13****1**

Repère(s) sur le site

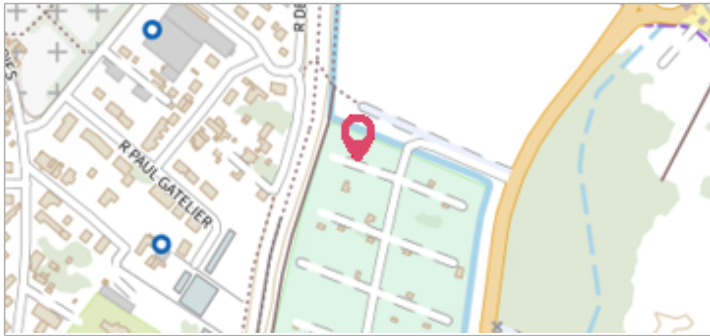
**GÉOLOCALISATION****Coordonnées WGS84 :** X: 1.34459300 / Y: 47.57619400**Coordonnées RGF93 (Lambert 93) :** X: 575562.36 / Y: 6720839.75**Coordonnées RGF93 (ETRS89) :** X: 1.344593 / Y: 47.576194**Code Hydro:** K47-0300**Rive de référence:** Droite

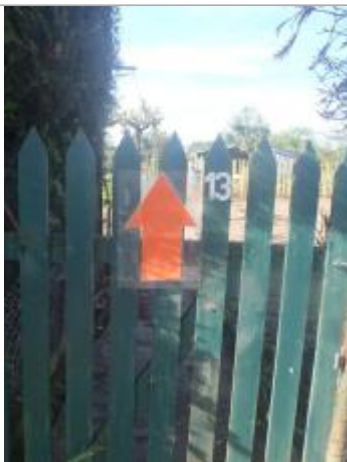
Précision horizontale (m) : 0,015.
