Commune : **CHAILLES**Rivière : **Le Cosson****L'Aigre Fin****1** Repère(s) sur le site**GÉNÉRAL****Unité de gestion :** Loire-Allier-Cher-Indre**Code :** CER\_COS16\_S\_112**Date de mise à jour :** 13/10/2017**Auteur :** A. Bontemps - Cerema Normandie-Centre

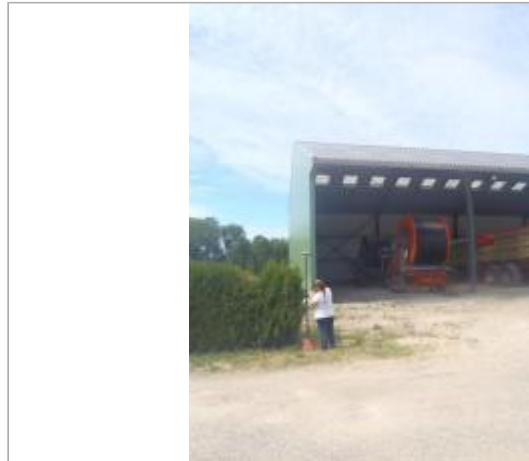
Site (source : CEREMA Normandie-Centre)

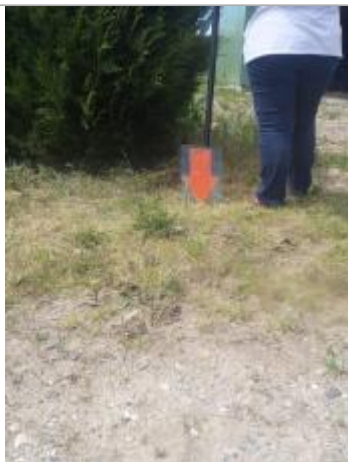
**3 Juin 2016**Altitude calculée de l'eau : **67.53 m**Nature de l'inondation : **Débordement de cours d'eau**Nature du repère : **Témoignage oral****Commentaires :** L'eau s'est arrêtée au niveau du portail vers la fin de la haie. Fiabilité du repère : Fiable.**GÉNÉRAL****Code :** CER\_COS16\_R\_112\_1**Date de mise à jour :****Auteur :** A. Bontemps - Cerema Normandie-Centre

**MARQUE****Maximum de l'inondation :** Oui**Visibilité :** Oui**État du repère :** Moyen**Pérennité :** Aucune**Repère calculé :** Non renseigné**PHEC :** Non renseigné**SOURCE DE REPÉRAGE :** CEREMA DT NORMANDIE CENTRE (SITE DE BLOIS), LE COSSON, CRUE DE MAI-JUIN 2016 - 07/09/2017**Type de repérage :** Campagne de terrain post-inondation**Organisme :** CEREMA Normandie - Centre**NIVELLEMENT D'ORIGINE CEREMA NORMANDIE-CENTRE, SITE DE BLOIS - 16/05/2017****Méthode :** GPS**Organisme :** CEREMA Normandie - Centre**Commentaires sur le nivellement :** Précision verticale (m) : 0,009.

**Référence nivelée :** Marque d'inondation**Système altimétrique :** NGF IGN 1969 (système normal)**Altitude de la référence (en m) :** 67.530 m**Altitude calculée de l'eau (en m) :** 67.53

Repère (source : CEREMA Normandie-Centre)
