Commune : CANDE-SUR-BEUVRON

**49 rue de l'Aumône**

Rivière : Le Cossion

**GÉNÉRAL****Unité de gestion :** Loire-Allier-Cher-Indre**Code :** CER\_COS16\_S\_117**Date de mise à jour :** 13/10/2017**Auteur :** A. Bontemps - Cerema Normandie-Centre

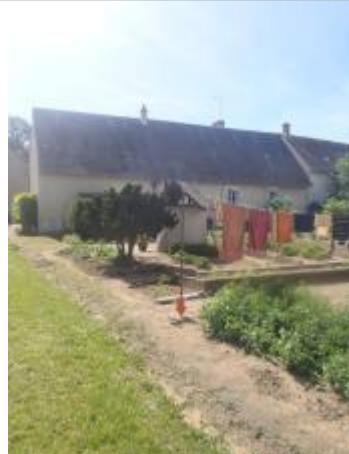
Site (source : CEREMA Normandie-Centre)

**3 Juin 2016**Nature de l'inondation : **Débordement de cours d'eau**Altitude calculée de l'eau : **65.8 m**Nature du repère : **Témoignage oral****Commentaires :** L'eau est montée dans son jardin où il y a la petite dalle en pierre où tient la barre pour étendre le linge. Fiabilité du repère : Fiable.**GÉNÉRAL****Code :** CER\_COS16\_R\_117\_1**Date de mise à jour :****Auteur :** A. Bontemps - Cerema

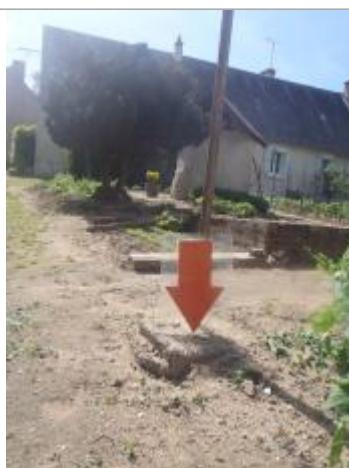
Repère (source : CEREMA Normandie-Centre)

**MARQUE****Maximum de l'inondation :** Oui**Visibilité :** Oui**État du repère :** Bon**Pérennité :** Moyenne**Repère calculé :** Non renseigné**PHEC :** Non renseigné**SOURCE DE REPÉRAGE : CEREMA DT NORMANDIE CENTRE (SITE DE BLOIS), LE COSSON, CRUE DE MAI-JUIN 2016 - 07/09/2017****Type de repérage :** Campagne de terrain post-inondation**Organisme :** CEREMA Normandie – Centre**NIVELLEMENT D'ORIGINE CEREMA NORMANDIE-CENTRE, SITE DE BLOIS - 22/05/2017****Méthode :** GPS**Organisme :** CEREMA Normandie – Centre**Commentaires sur le nivelllement :** Précision verticale (m) : 0,009. Précision horizontale (m) : 0,018.**Référence nivélée :** Marque d'inondation**Système altimétrique :** NGF IGN 1969 (système normal)**Altitude de la référence (en m) :** 65.800 m**Altitude calculée de l'eau (en m) :** 65.8
