Commune : CANDE-SUR-BEUVRON

Pont de l'Aumône

Rivière : Le Cossion

GÉNÉRAL

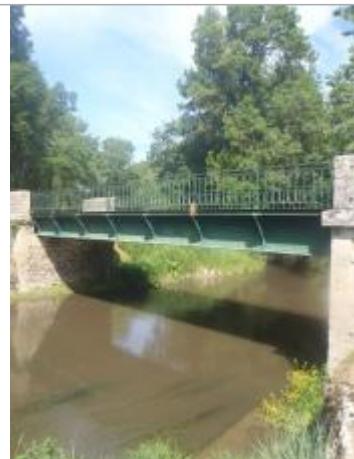
Site (source : CEREMA Normandie-Centre)

**3 Juin 2016****Nature de l'inondation :** Débordement de cours d'eau**Altitude calculée de l'eau :** **65.79 m****Nature du repère :** Témoignage oral**Commentaires :** L'eau s'est arrêtée + 5 cm avant le point le plus haut du pont. Fiabilité du repère : Fiable.

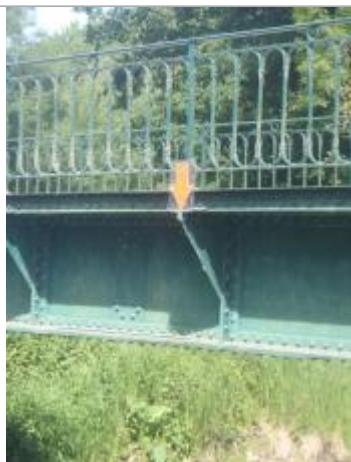
Repère (source : CEREMA Normandie-Centre)

Maximum de l'inondation : Oui**Visibilité :** Oui**État du repère :** Bon**Pérennité :** Moyenne**Repère calculé :** Non renseigné**PHEC :** Non renseigné

Méthode : GPS**Organisme :** CEREMA Normandie - Centre**Commentaires sur le nivellage :** Précision verticale (m) : 0,009. Précision horizontale (m) : 0,019.**Référence nivélée :** Marque d'inondation**Système altimétrique :** NGF IGN 1969 (système normal)**Altitude de la référence (en m) :** 65.790 m**Altitude calculée de l'eau (en m) :** 65.79
