Commune : **VANNES-SUR-COSSON**Rivière : **Le Cosson****Le Ousson - Boulodrome****Commentaires** : Boulodrome du lieu-dit le Ousson, sur la route de Vannes-sur-Cosson.**1** Repère(s) sur le site**GÉNÉRAL****Unité de gestion** : Loire-Allier-Cher-Indre**Code** : CER\_COS16\_S\_1**Date de mise à jour** : 13/10/2017**Auteur** : A. Bontemps - Cerema Normandie-Centre

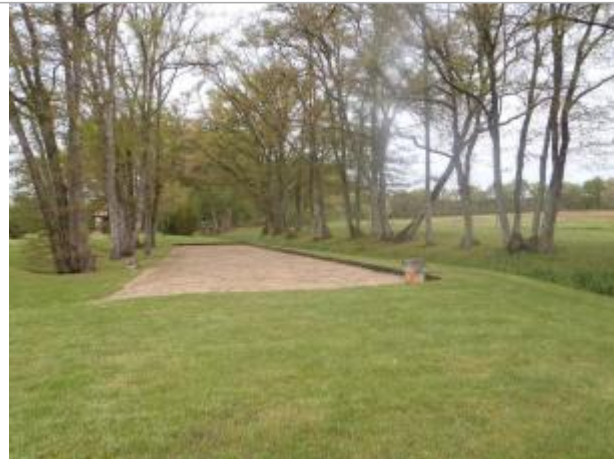
Site (source : CEREMA Normandie-Centre)
