Commune : **VANNES-SUR-COSSON**Rivière : **Le Cosson****Le Ousson - Boulodrome****Commentaires** : Boulodrome du lieu-dit le Ousson, sur la route de Vannes-sur-Cosson.**1** Repère(s) sur le site**GÉNÉRAL****Unité de gestion** : Loire-Allier-Cher-Indre**Code** : CER\_COS16\_S\_1 **Date de mise à jour** : 13/10/2017**Auteur** : A. Bontemps - Cerema Normandie-Centre

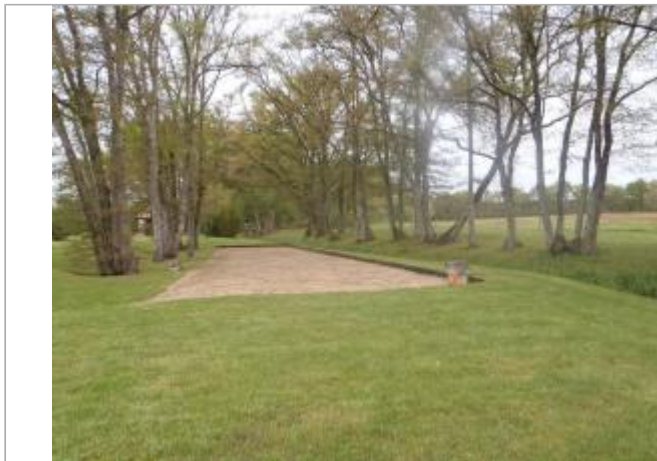
Site (source : CEREMA Normandie-Centre)

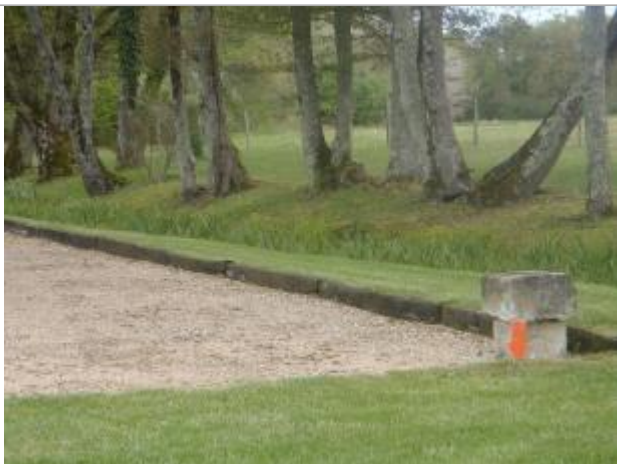
Nature de l'inondation : **Débordement de cours d'eau**Nature du repère : **Témoignage oral****Commentaires** : L'eau est arrivée sur le terrain de boules au niveau de la grosse pierre. Fiabilité du repère : Moyenne.**GÉNÉRAL****Code** : CER\_COS16\_R\_1\_1 **Date de mise à jour** :**Auteur** : A. Bontemps - Cerema Normandie-Centre 24/04/2018

Repère (source : CEREMA Normandie-Centre)
