Commune : MENESTREAU-EN-VILLETTTE

## La Canardière, route de Vannes (2)

Rivière : Le Cossion

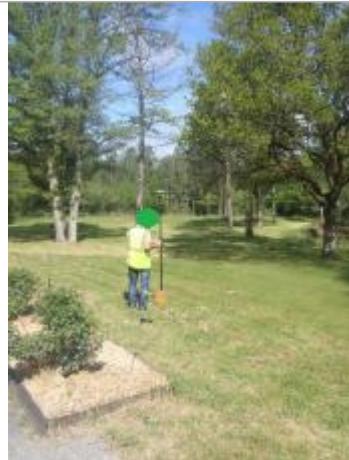
Site (source : CEREMA Normandie-Centre)

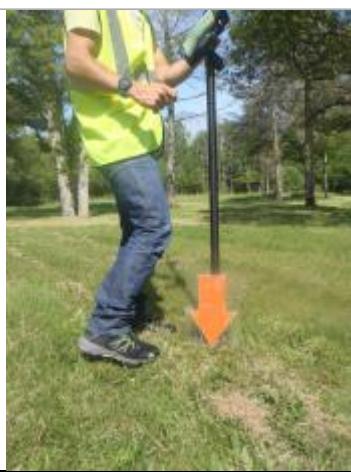
**31 Mai 2016**Nature de l'inondation : **Débordement de cours d'eau**Altitude calculée de l'eau : **114.23 m**Nature du repère : **Témoignage oral****Commentaires :** L'eau s'est arrêtée à + 1 m du parterre de fleurs. Fiabilité du repère : Fiable.

**Maximum de l'inondation :** Oui**Visibilité :** Oui**État du repère :** Moyen**Pérennité :** Aucune**Repère calculé :** Non renseigné**PHEC :** Non renseigné

Repère (source : CEREMA Normandie-Centre)
