Commune : **LA FERTE-SAINT-AUBIN**Rivière : **Le Cosson****Piscine, 11 Rue Lowendal****1** Repère(s) sur le site**GÉNÉRAL****Unité de gestion :** Loire-Allier-Cher-Indre**Code :** CER_COS16_S_17**Date de mise à jour :** 13/10/2017**Auteur :** A. Bontemps - Cerema Normandie-Centre

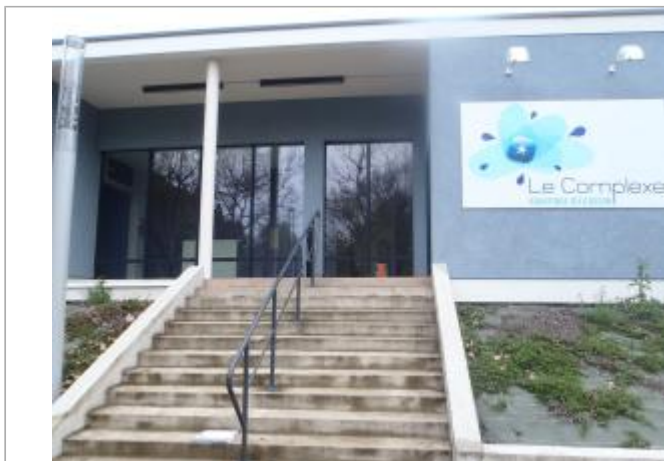
Site (source : CEREMA Normandie-Centre)

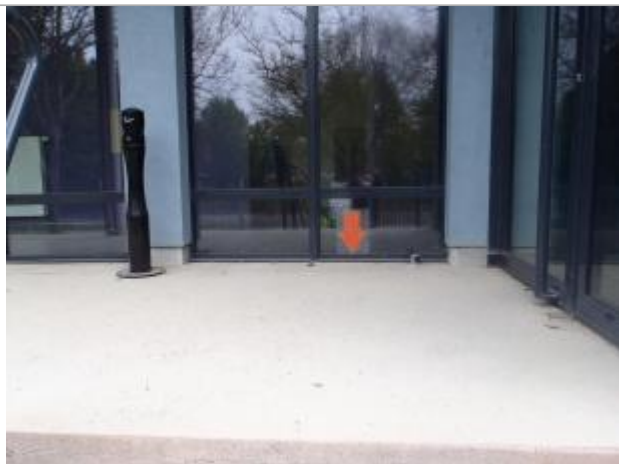
**31 mai 2016**Altitude calculée de l'eau : **102.64 m**Nature de l'inondation : **Débordement de cours d'eau**Nature du repère : **Témoignage oral****Commentaires :** + 5 cm d'eau en haut de la dernière marche à l'entrée de la piscine. Fiabilité du repère : Fiable.**GÉNÉRAL****Code :** CER_COS16_R_17_1**Date de mise à jour :****Auteur :** A. Bontemps - Cerema Normandie-Centre

MARQUE**Maximum de l'inondation :** Oui**Visibilité :** Oui**État du repère :** Bon**Pérennité :** Longue**Repère calculé :** Non renseigné**PHEC :** Non renseigné

Repère (source : CEREMA Normandie-Centre)
