Commune : LA FERTE-SAINT-AUBIN

Rivière : Le Cosson

GÉNÉRAL**Unité de gestion :** Loire-Allier-Cher-Indre**Code :** CER_COS16_S_21**Date de mise à jour :** 13/10/2017**Auteur :** A. Bontemps - Cerema Normandie-Centre

**31 Mai 2016****Nature de l'inondation :** Débordement de cours d'eau**Altitude calculée de l'eau :** **101.27 m****Nature du repère :** Photographie**Commentaires :** L'eau est arrivée à ras de la table de ping-pong en béton. Fiabilité du repère : Fiable.**GÉNÉRAL****Code :** CER_COS16_R_21_1**Date de mise à jour :****Auteur :** A. Bontemps - Cerema

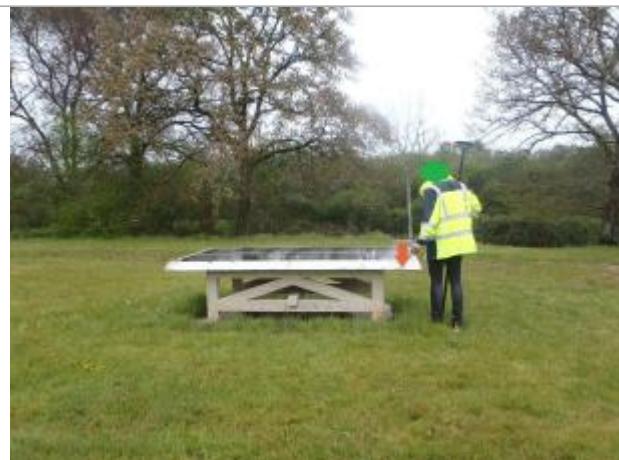
Repère (source : CEREMA Normandie-Centre)

MARQUE**Maximum de l'inondation :** Oui**Visibilité :** Oui**État du repère :** Bon**Pérennité :** Aucune**Repère calculé :** Non renseigné**PHEC :** Non renseigné**SOURCE DE REPÉRAGE : CEREMA DT NORMANDIE CENTRE (SITE DE BLOIS), LE COSSON, CRUE DE MAI-JUIN 2016 - 07/09/2017****Type de repérage :** Campagne de terrain post-inondation**Organisme :** CEREMA Normandie – Centre**NIVELLEMENT D'ORIGINE CEREMA NORMANDIE-CENTRE, SITE DE BLOIS - 03/05/2017****Méthode :** GPS**Organisme :** CEREMA Normandie – Centre**Commentaires sur le nivelllement :** Précision verticale (m) : 0,032. Précision horizontale (m) : 0,055.**Référence nivélée :** Marque d'inondation**Système altimétrique :** NGF IGN 1969 (système normal)**Altitude de la référence (en m) :** 101.270 m**Altitude calculée de l'eau (en m) :** 101.27 m
