Commune : **LIGNY-LE-RIBAUT**

Rivière : **Le Cosson**

## Château de la Bretèche - Chemin sableux

**Code :** CER\_COS16\_S\_26

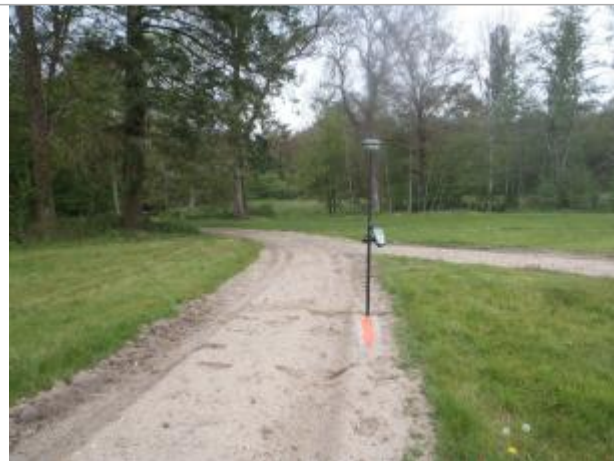
Site (source : CEREMA Normandie-Centre)

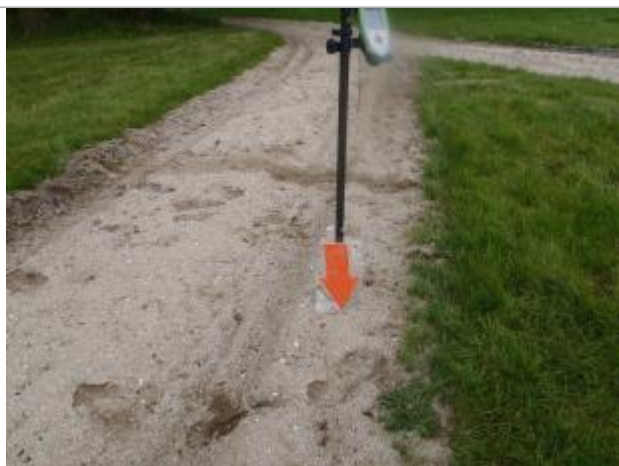
**Commentaires :** L'eau a recouvert partiellement le chemin en sable (témoignage jardinier). Fiabilité du repère : Moyenne.

Repère (source : CEREMA Normandie-Centre)
