Commune : **LIGNY-LE-RIBAUT**Rivière : **Le Cosson****Lavoir, rue Dr Pierre Segelle****1** Repère(s) sur le site**GÉNÉRAL****Unité de gestion :** Loire-Allier-Cher-Indre**Code :** CER\_COS16\_S\_27**Date de mise à jour :** 13/10/2017**Auteur :** A. Bontemps - Cerema Normandie-Centre

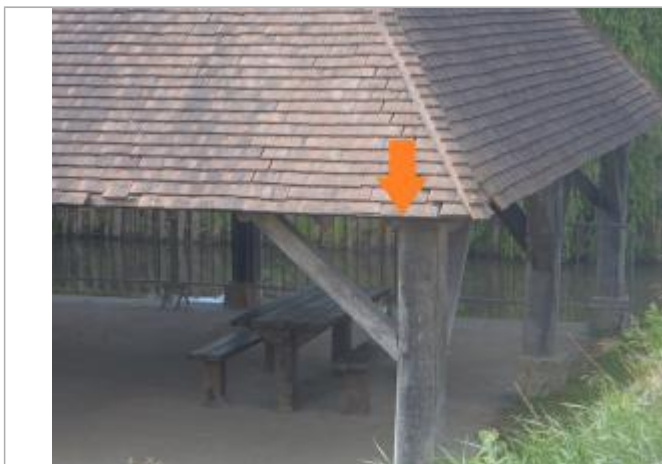
Repère (source : CEREMA Normandie-Centre)

**31 mai 2016**Altitude calculée de l'eau : **90.88 m**Nature de l'inondation : **Débordement de cours d'eau**Nature du repère : **Photographie****Commentaires :** L'eau a atteint la première tuile du lavoir. Fiabilité du repère : Fiable.**GÉNÉRAL****Code :** CER\_COS16\_R\_27\_1**Date de mise à jour :****Auteur :** A. Bontemps - Cerema Normandie-Centre

**MARQUE****Maximum de l'inondation :** Oui**Visibilité :** Oui**État du repère :** Bon**Pérennité :** Longue**Repère calculé :** Non renseigné**PHEC :** Non renseigné

**Référence nivelée :** Marque d'inondation**Système altimétrique :** NGF IGN 1969 (système normal)**Altitude de la référence (en m) :** 90.880 m**Altitude calculée de l'eau (en m) :** 90.88 m
