Commune : LIGNY-LE-RIBAULT

Rivière : Le Cosson

1Repère(s) sur
le site**GÉNÉRAL****Unité de gestion :** Loire-Allier-Cher-Indre**Code :** CER_COS16_S_28**Date de mise à jour :** 07/12/2017**Auteur :** A. Bontemps - Cerema Normandie-Centre

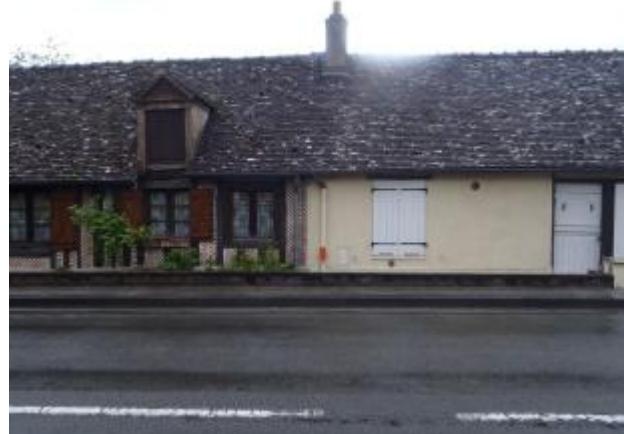
Site (source : CEREMA Normandie-Centre)

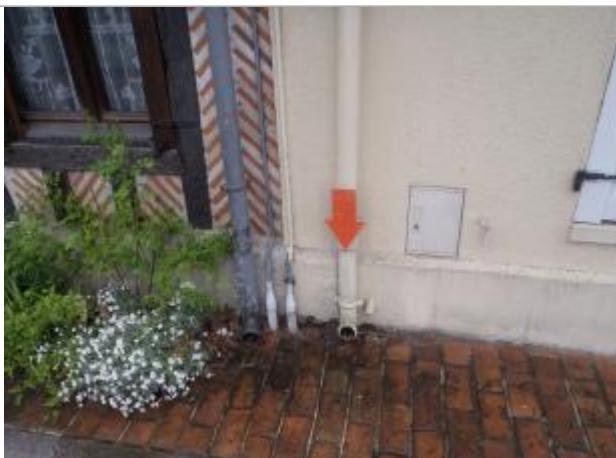
**31 Mai 2016**Nature de l'inondation : **Débordement de cours d'eau**Altitude calculée de l'eau : **91.23 m**Nature du repère : **Photographie****Commentaires :** L'eau est montée jusqu'au relief de la gouttière d'après photos archives. Fiabilité du repère : Fiable.**GÉNÉRAL****Code :** CER_COS16_R_28_1**Date de mise à jour :****Auteur :** A. Bontemps - Cerema

Repère (source : CEREMA Normandie-Centre)

MARQUE**Maximum de l'inondation :** Oui**Visibilité :** Oui**État du repère :** Bon**Pérennité :** Moyenne**Repère calculé :** Non renseigné**PHEC :** Non renseigné**SOURCE DE REPÉRAGE : CEREMA DT NORMANDIE CENTRE (SITE DE BLOIS), LE COSSON, CRUE DE MAI-JUIN 2016 - 07/09/2017****Type de repérage :** Campagne de terrain post-inondation**Organisme :** CEREMA Normandie – Centre**NIVELLEMENT D'ORIGINE CEREMA NORMANDIE-CENTRE, SITE DE BLOIS - 03/05/2017****Méthode :** GPS**Organisme :** CEREMA Normandie – Centre**Commentaires sur le nivelllement :** Précision verticale (m) : 0,013. Précision horizontale (m) : 0,029.**Référence nivélée :** Marque d'inondation**Système altimétrique :** NGF IGN 1969 (système normal)**Altitude de la référence (en m) :** 91.230 m**Altitude calculée de l'eau (en m) :** 91.23 m
