Commune : **LIGNY-LE-RIBAULT****251 route de Villeny**Rivière : **Le Cossion****1**Repère(s) sur
le site**GÉNÉRAL****Unité de gestion :** Loire-Allier-Cher-Indre**Code :** CER_COS16_S_30**Date de mise à jour :** 13/10/2017**Auteur :** A. Bontemps - Cerema Normandie-Centre

**31 Mai 2016**Nature de l'inondation : **Débordement de cours d'eau**Altitude calculée de l'eau : **91.2 m**Nature du repère : **Photographie****Commentaires :** L'eau est montée à la première marche de la porte d'entrée. Fiabilité du repère : Fiable.**GÉNÉRAL****Code :** CER_COS16_R_30_1**Date de mise à jour :****Auteur :** A. Bontemps - Cerema

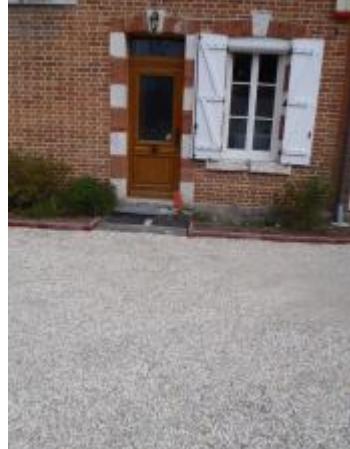
Site (source : CEREMA Normandie-Centre)

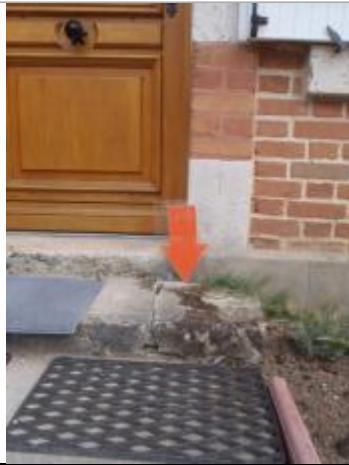
MARQUE**Maximum de l'inondation :** Oui**Visibilité :** Non**État du repère :** Bon**Pérennité :** Longue**Repère calculé :** Non renseigné**PHEC :** Non renseigné

Repère (source : CEREMA Normandie-Centre)
