Commune : **LIGNY-LE-RIBAULT**Rivière : **Le Cosson****526 route de Villeny****1** Repère(s) sur le site**GÉNÉRAL****Unité de gestion :** Loire-Allier-Cher-Indre**Code :** CER_COS16_S_31**Date de mise à jour :** 13/10/2017**Auteur :** A. Bontemps - Cerema Normandie-Centre

**31 Mai 2016**Nature de l'inondation : **Débordement de cours d'eau**Altitude calculée de l'eau : **91.02 m**Nature du repère : **Marque peinture ou encre****Commentaires :** Trace sur mur du cabanon au fond de la cour. Fiabilité du repère : Fiable.**GÉNÉRAL****Code :** CER_COS16_R_31_1**Date de mise à jour :****Auteur :** A. Bontemps - Cerema Normandie-Centre

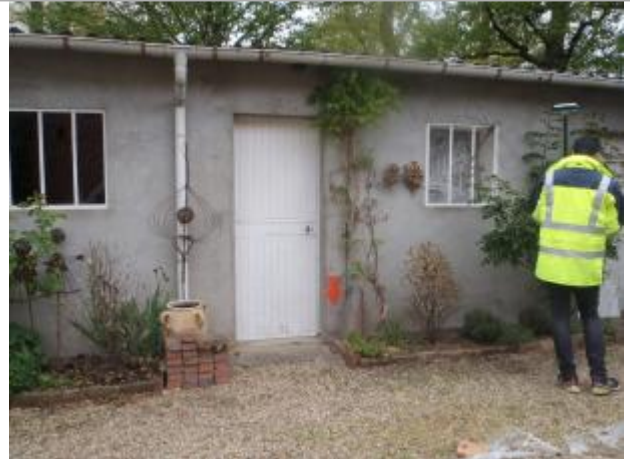
Site (source : CEREMA Normandie-Centre)

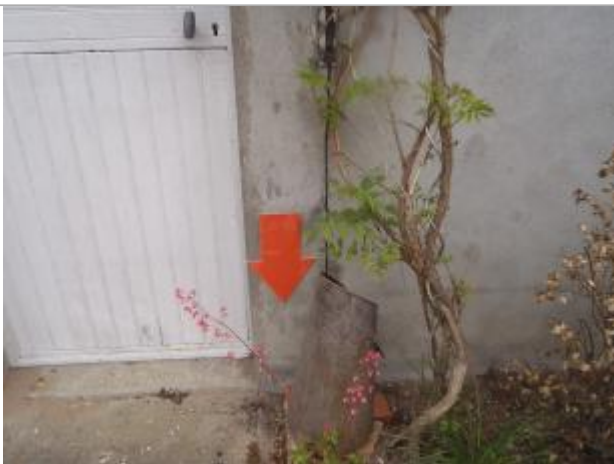
MARQUE**Maximum de l'inondation :** Oui**Visibilité :** Non**État du repère :** Bon**Pérennité :** Moyenne**Repère calculé :** Non renseigné**PHEC :** Non renseigné**SOURCE DE REPÉRAGE :** CEREMA DT NORMANDIE CENTRE (SITE DE BLOIS), LE COSSON, CRUE DE MAI-JUIN 2016 - 07/09/2017**Type de repérage :** Campagne de terrain post-inondation**Organisme :** CEREMA Normandie - Centre**NIVELLEMENT D'ORIGINE CEREMA NORMANDIE-CENTRE, SITE DE BLOIS - 03/05/2017****Méthode :** GPS**Organisme :** CEREMA Normandie - Centre**Commentaires sur le nivellement :** Précision verticale (m) : 0,013.
Précision horizontale (m) : 0,025.**Référence nivelée :** Marque d'inondation**Système altimétrique :** NGF IGN 1969 (système normal)**Altitude de la référence (en m) :** 91.020 m**Altitude calculée de l'eau (en m) :** 91.02 m

Repère (source : CEREMA Normandie-Centre)
