Commune : **LIGNY-LE-RIBAUT** | Rivière : **Le Cosson**

**Place du 11 Novembre**

**Unité de gestion :** Loire-Allier-Cher-Indre  
**Code :** CER\_COS16\_S\_32      **Date de mise à jour :** 13/10/2017  
**Auteur :** A. Bontemps - Cerema Normandie-Centre

**Code :** CER\_COS16\_R\_32\_1      **Date de mise à jour :** 17/04/2018  
**Auteur :** A. Bontemps - Cerema Normandie-Centre

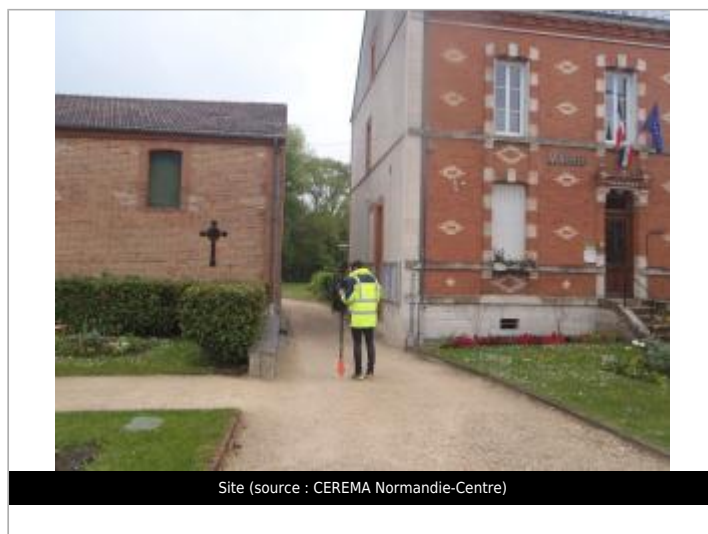
**31 mai 2016**      Altitude calculée de l'eau : **91.44 m**

Nature de l'inondation : **Débordement de cours d'eau**      Nature du repère : **Photographie**

**Commentaires :** L'eau est montée jusqu'au petit muret entre la mairie et le gîte. Fiabilité du repère : Fiable.

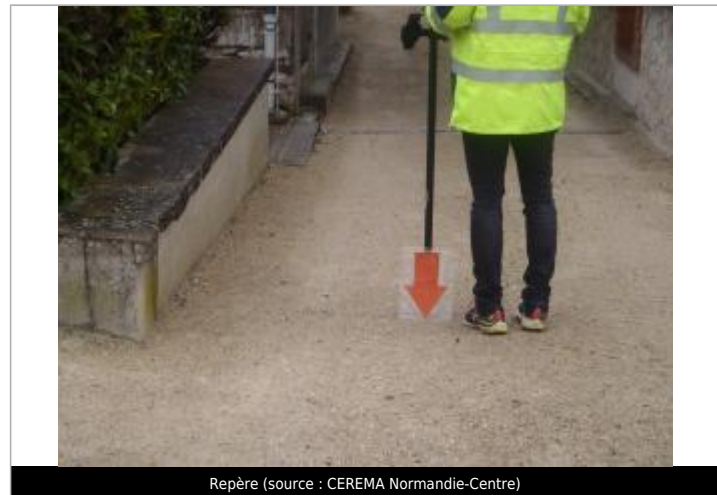
**Maximum de l'inondation :** Oui  
**Visibilité :** Oui      **État du repère :** Bon  
**Pérennité :** Moyenne      **Repère calculé :** Non renseigné  
**PHEC :** Non renseigné
